**Zpráva č.  
8301500J316**

**Expertní zpráva:**

**LIBEŇSKÝ MOST, PRAHA 7 A 8, Č. A. 999 984**  
**Analýza a posouzení současného technického stavu soumostí**  
**a možností oprav či výstavby nového mostu na základě předložených diagnostických**  
**prohlídek a projektové dokumentace.**

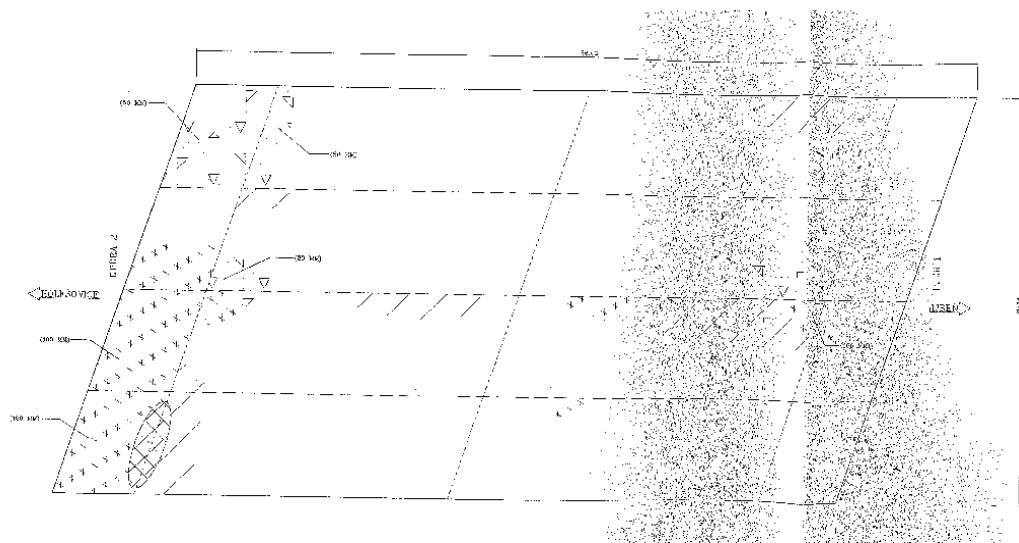
Obr. 6 Zakreslení poruch a závad – pole KL1

Závěr prohlídky obecně: Veškeré závažné závady nosné konstrukce jsou zapříčiněny výraznými průsaky hydroizolací nebo dilatačními sparami.

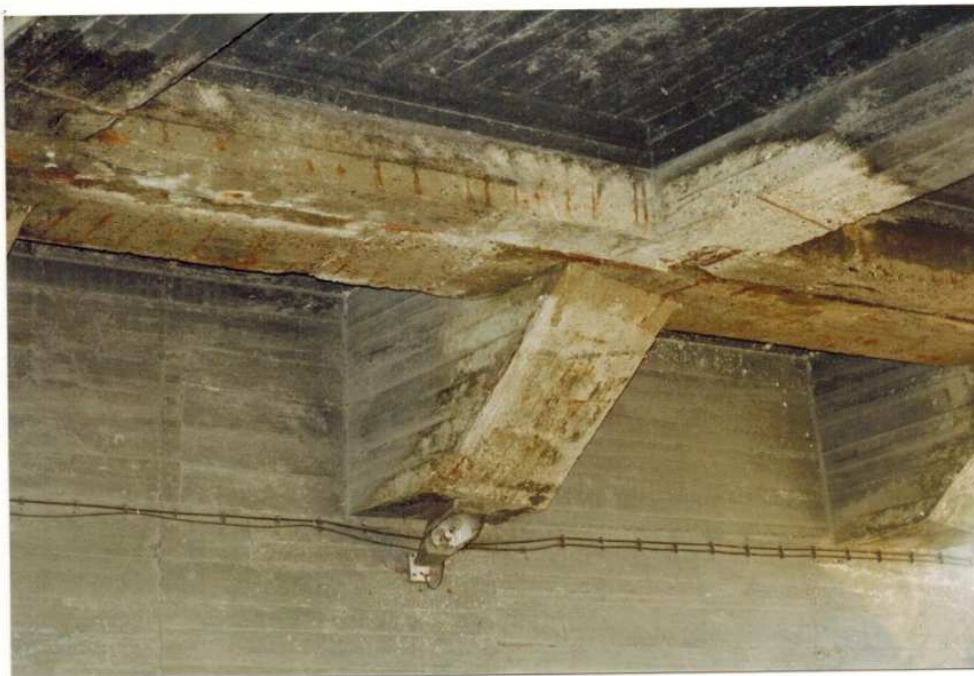
Obr. 12 Stav konstrukce v roce 1995 dle podkladu [2]

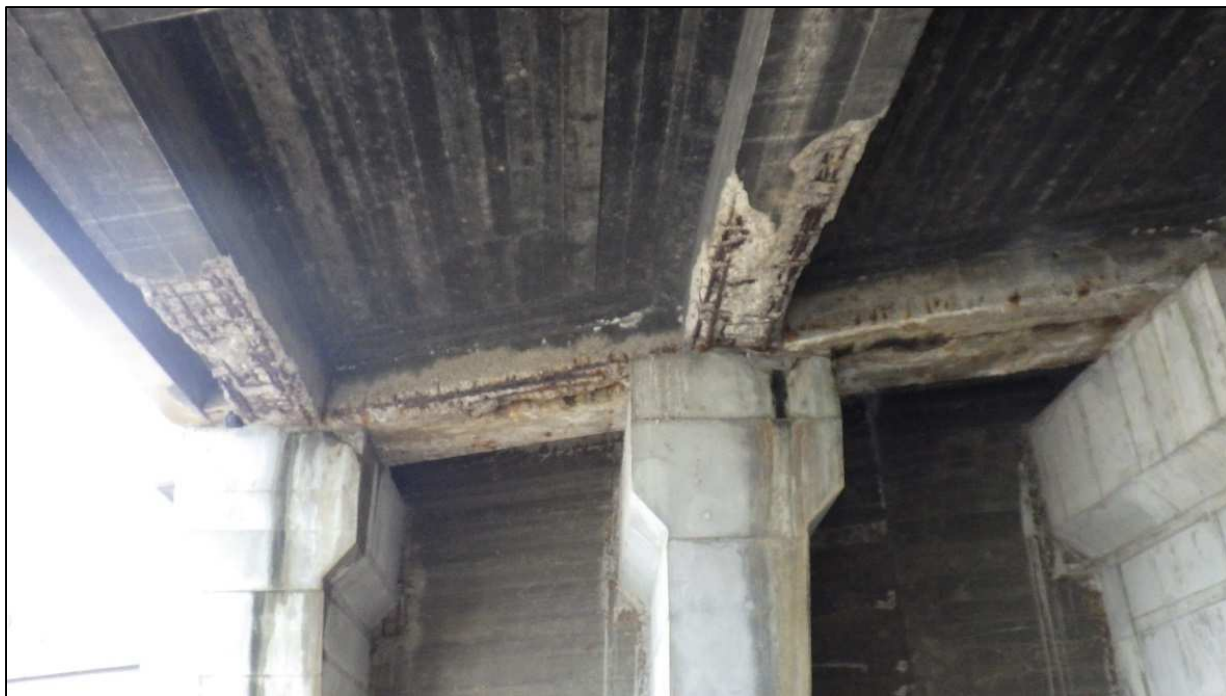
*Obr. 13 Stav konstrukce v roce 2015. Doplněná zajišťovací podpůrná konstrukce a pokračující silná degradace. Výrazné zhoršení stavu.*

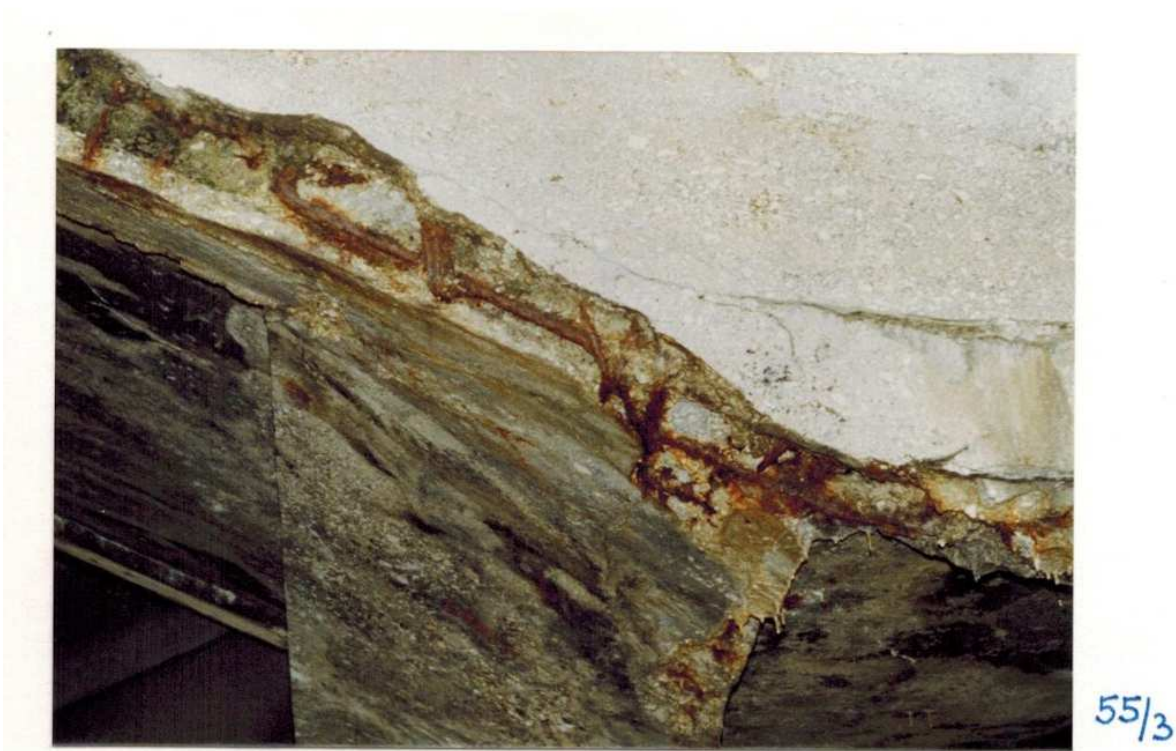
*Obr. 14 Stav konstrukce v roce 1995 dle podkladu [2]*

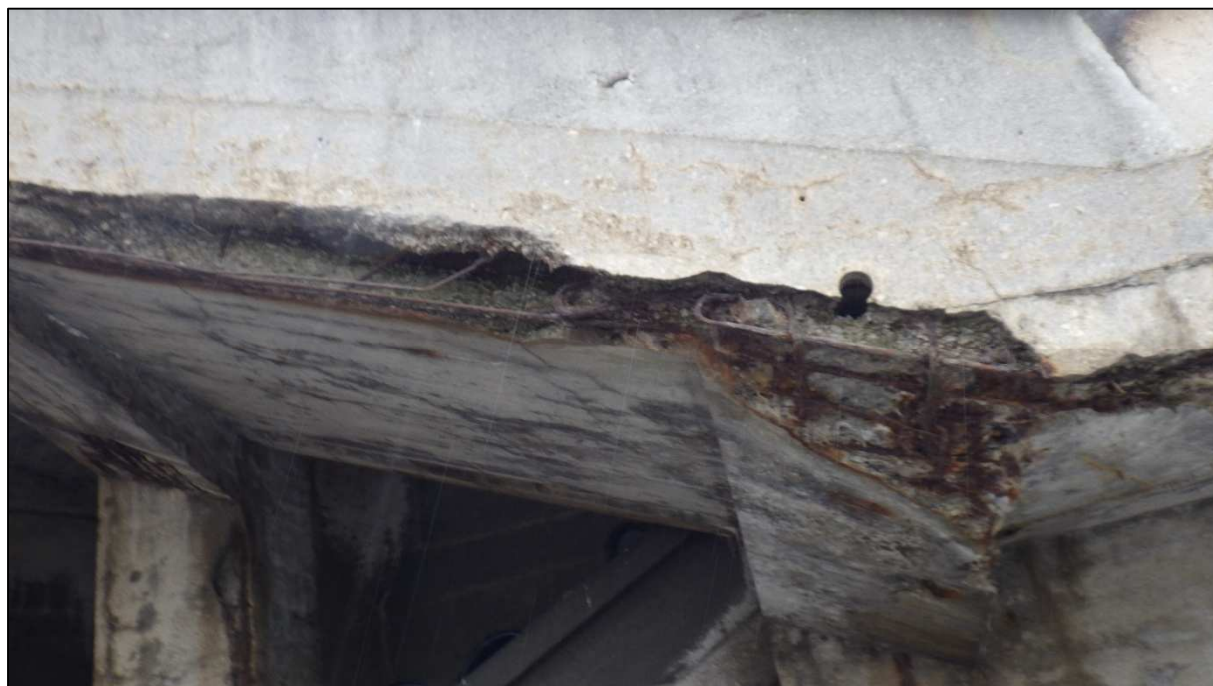
*Obr. 15 Stav konstrukce v roce 2015. Progresivně zhoršující se stav. Silná degradace konstrukce.*

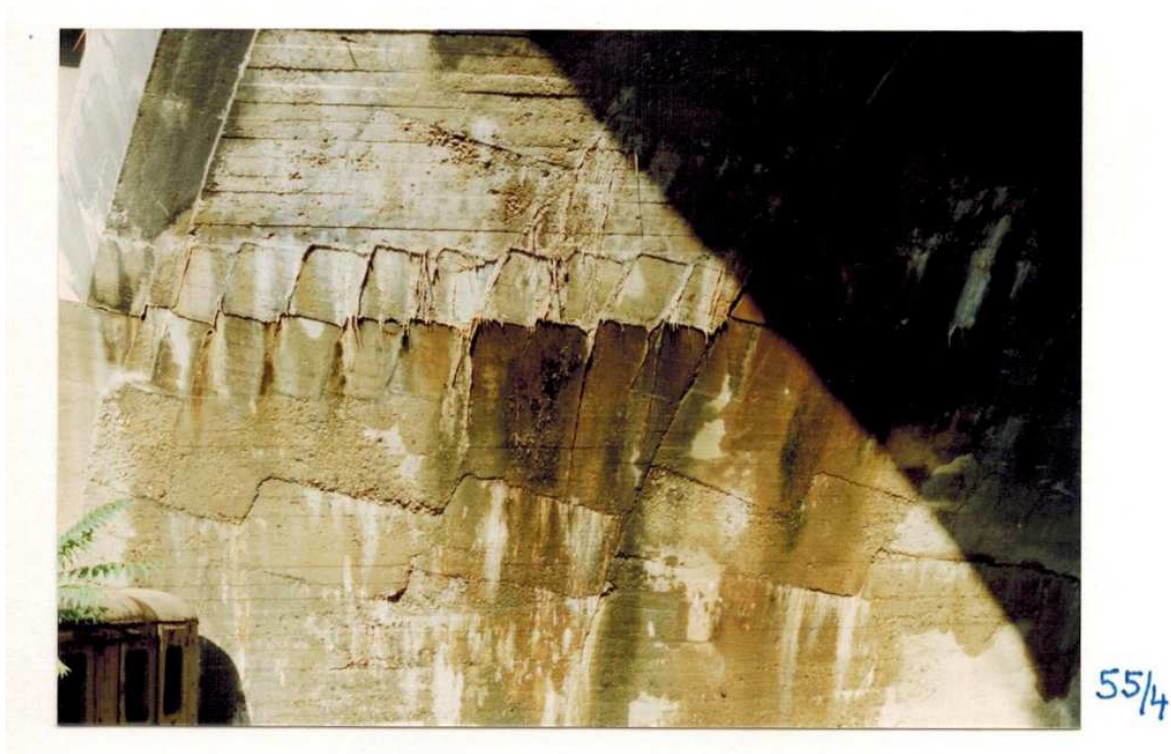
*Obr. 16 Stav konstrukce v roce 1995 dle podkladu [2]*

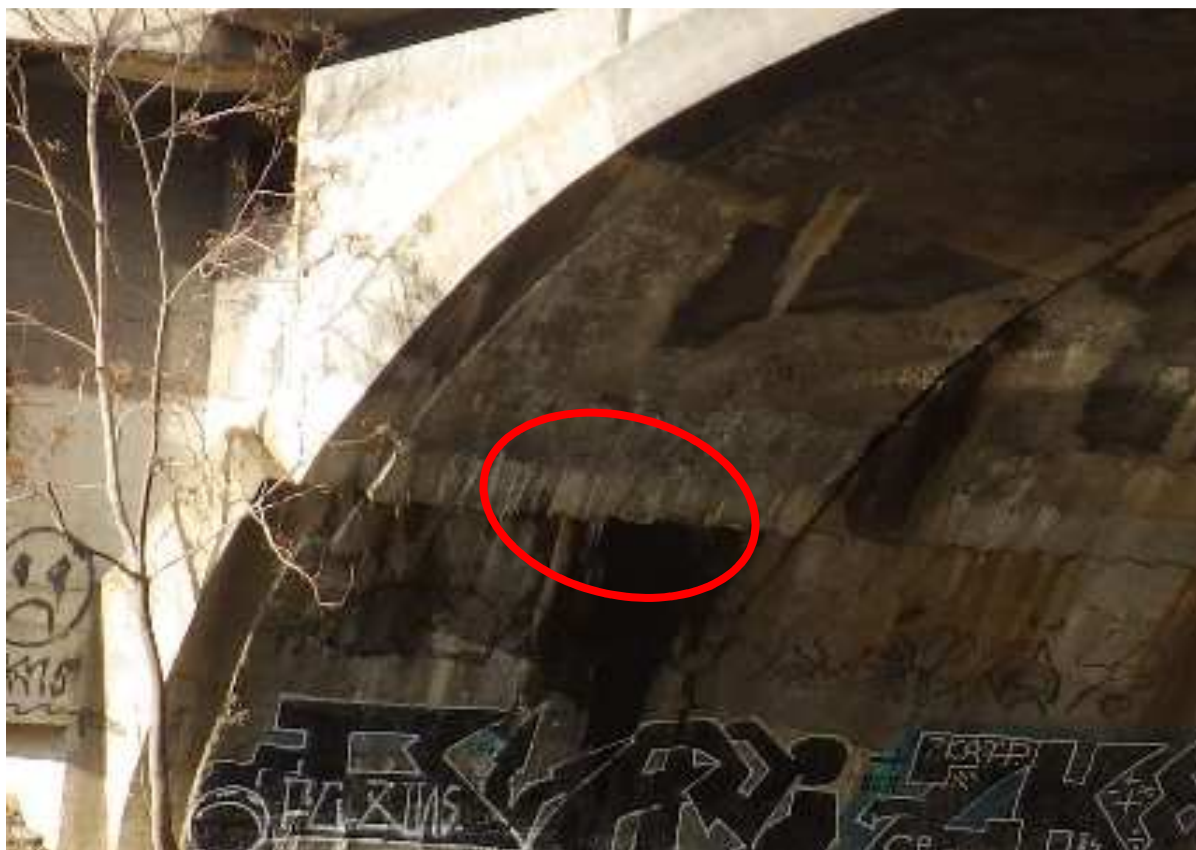
Obr. 17 Stav konstrukce v roce 2015. Pokračující průsaky a degradace betonu oblouků

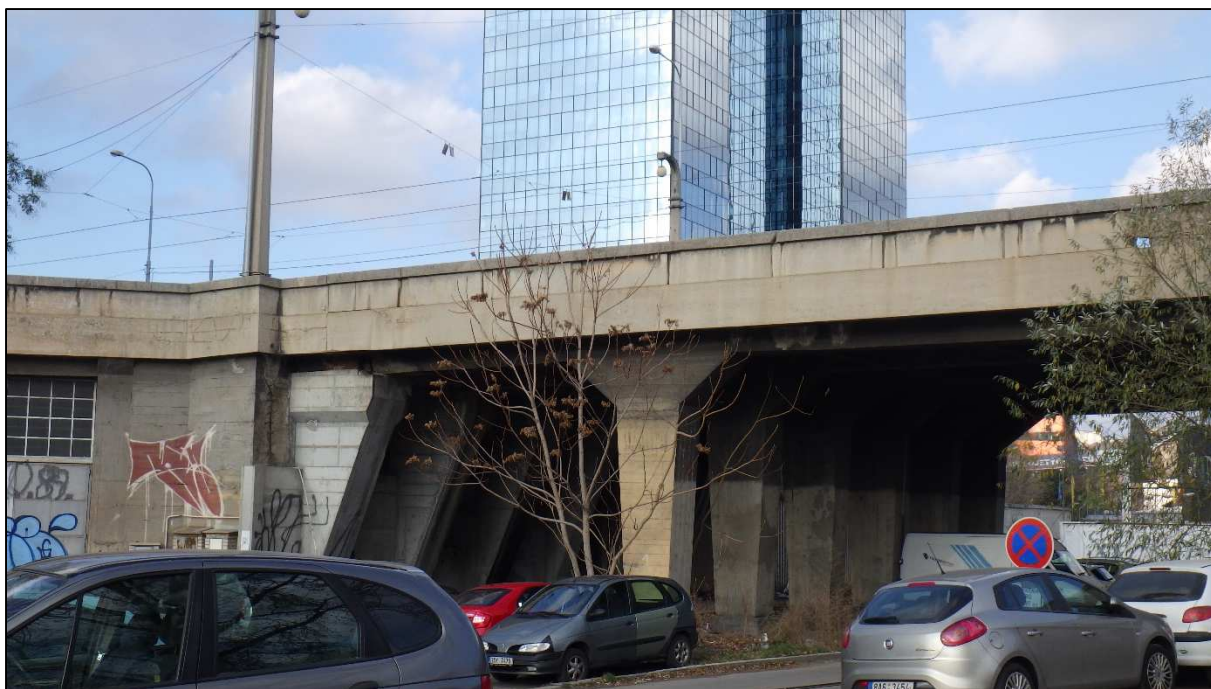
Obr. 1: Jižní pohled na rámovou konstrukci Libeňského mostu - Holešovice; krajní kloubové podepření zesíleno dle návrhu společnosti Pontex, s.r.o. z roku 2009

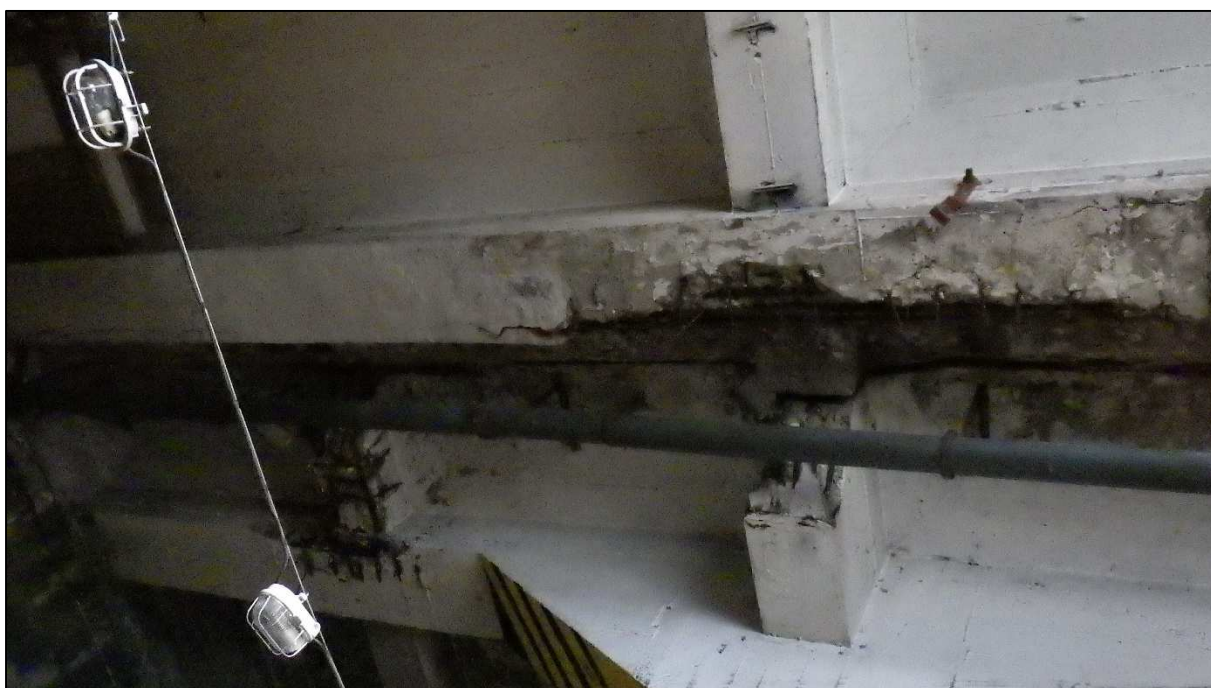
Obr. 2: Pohled na jednu z podélných dilatací prvního uzavřeného prostoru rámu za nájezdovou rampou od Holešovic; obnažená výztuž trámů, rozvinutá korozie, poruchy krycí vrstvy výztuže, oblast dilatace viditelně vlhká v důsledku zatékání vody shora

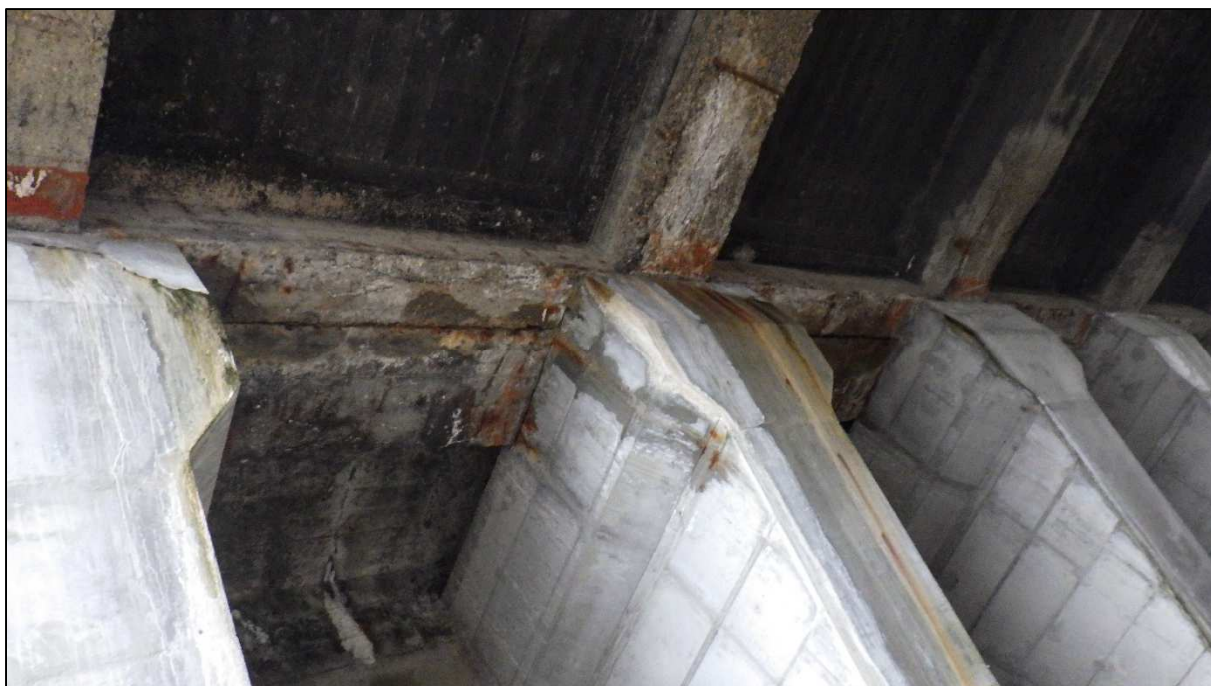
Obr. 3: Detailní pohled na první provizorně podepřený kloub (1.pole přes vlečku), stopy zatékání viditelná vyšší vlhkost.

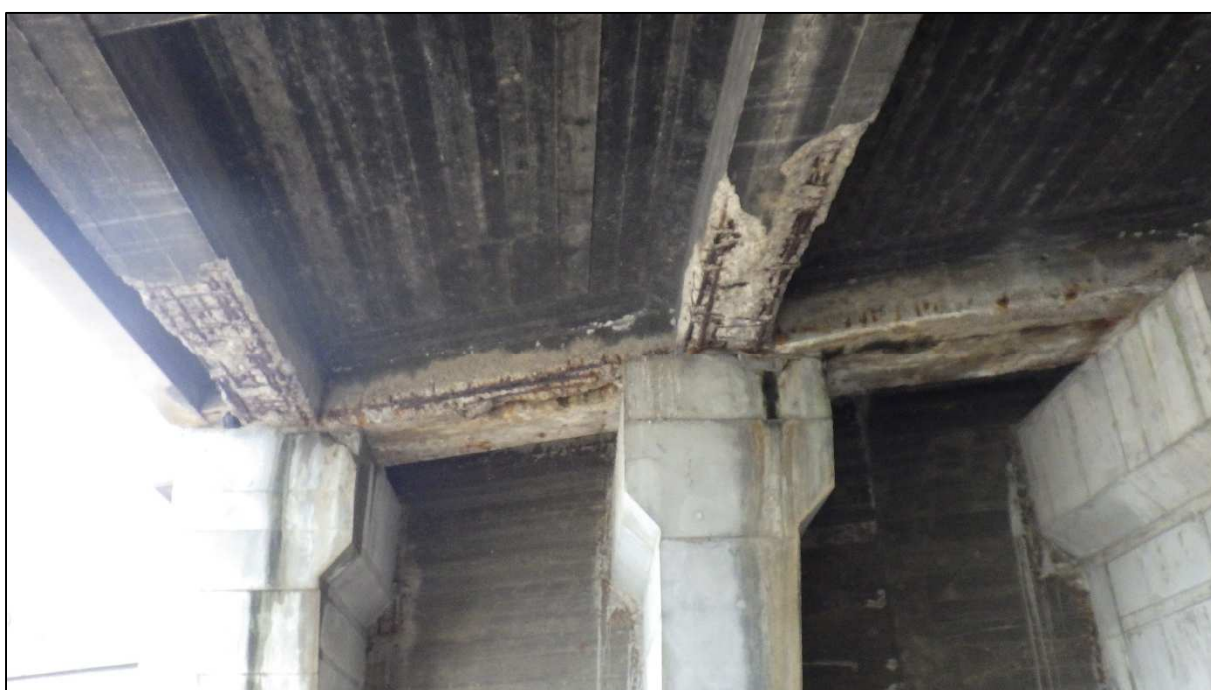
Obr. 4: Pohled na stav koroze příčného trámu u provizorně podepřeného kloubu rámové konstrukce výrazná koroze obnažené výztuže, chybějící krycí vrstvy i na navazujících podélných trámech

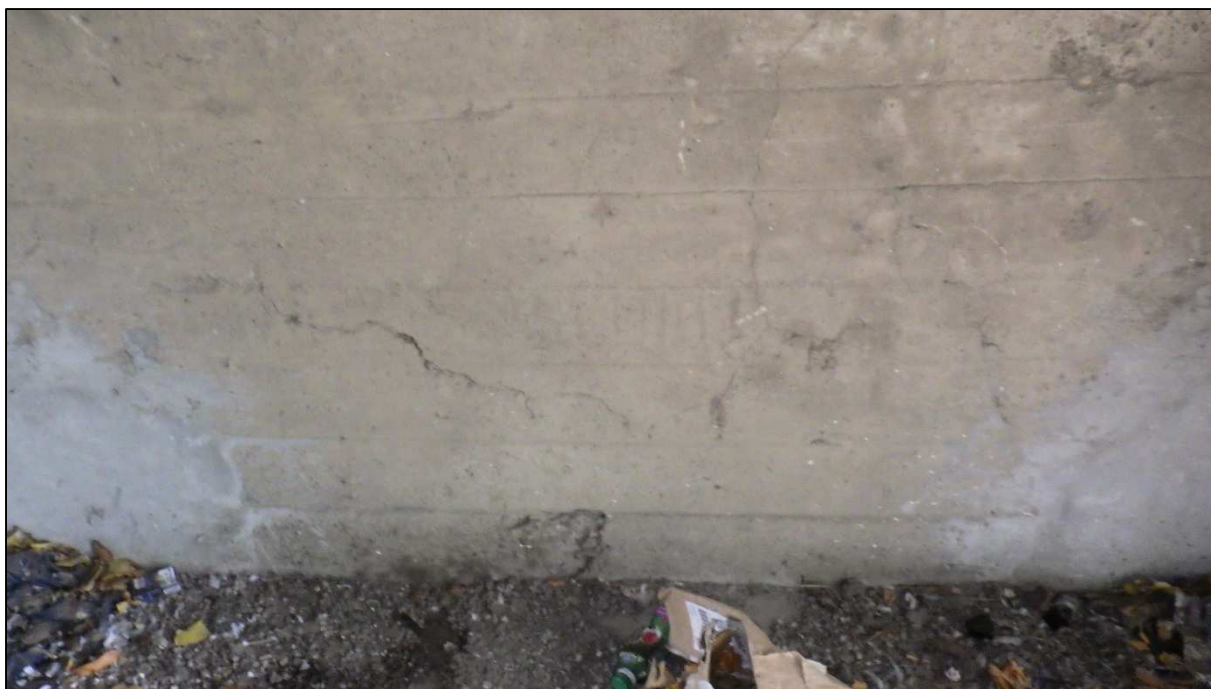
Obr. 5: Viditelné trhliny v betonu v pracovních spárách – stěna společné opěry rámu a prvního oblouku na holešovickém břehu

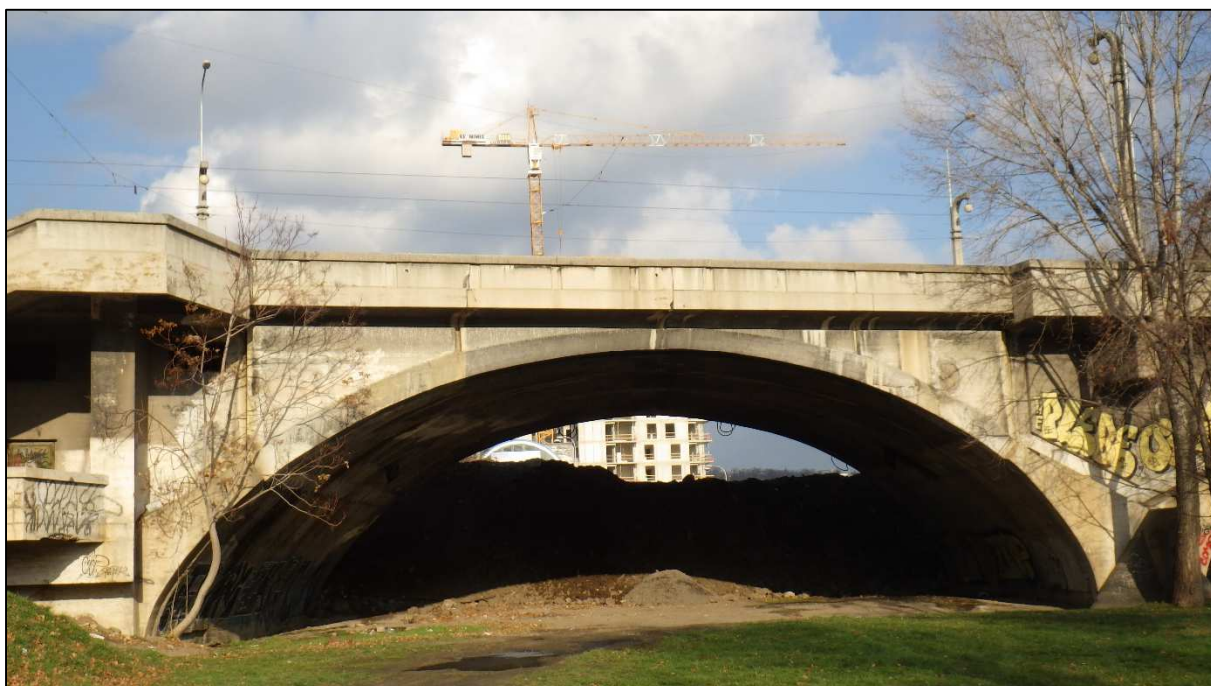
Obr. 6: Jižní pohled na první oblouk Libeňského mostu – Holešovice – oba pilíře oblouku založeny na břehu Vltavy; viditelný pokles středního kloubu a římsy nad ním, stopy průsaků na podélných dilatačních spárách

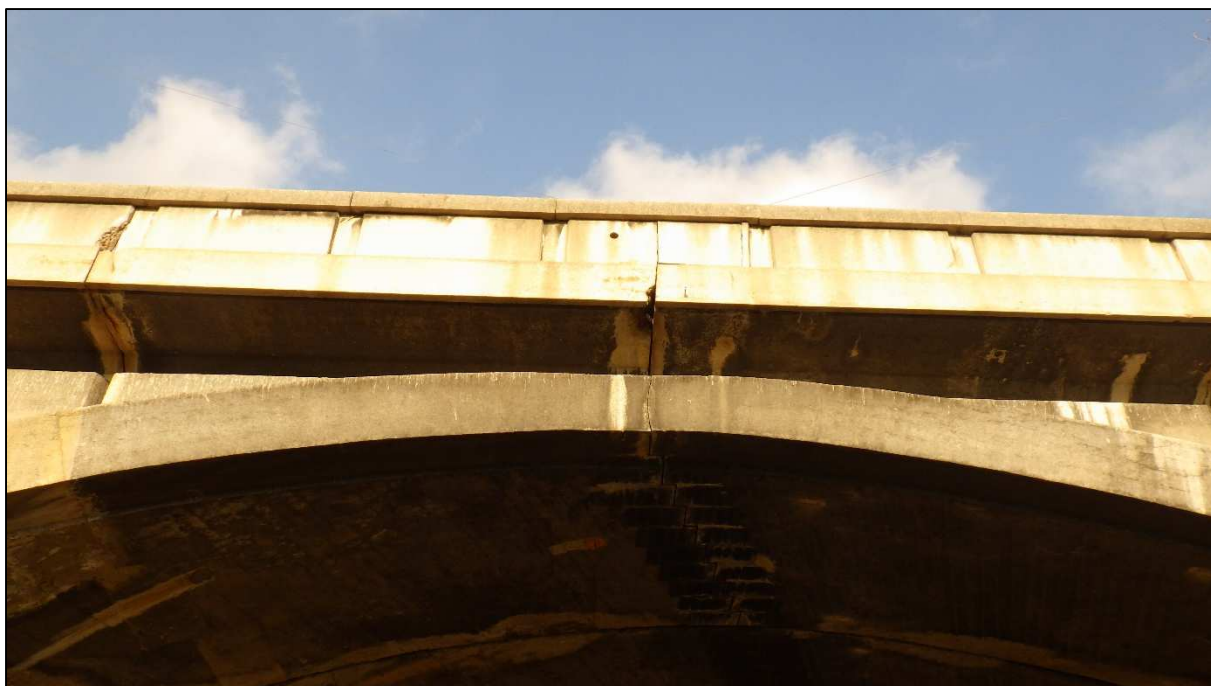
Obr. 7: Detail vrcholového kloubu prvního oblouku; na spodní hraně římsy patrné odrcení betonu, v místě části římsy/zábradlí překračující vrcholový kloub zřetelná svislá trhlinka sahající až pod „madlo zábradlí“, zřetelné stopy průsaků s výluhy na všech spárách

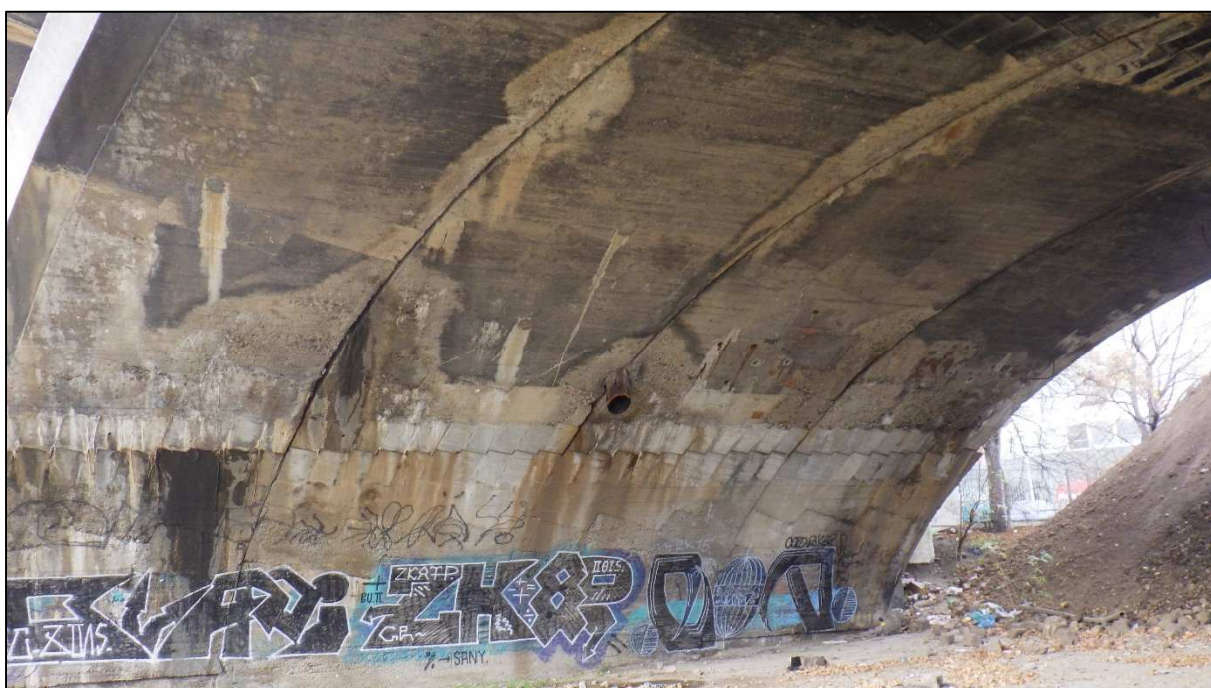
Obr. 8: Pohled na pásy prvního oblouku včetně vývodu odvodnění povrchové vody z mostovky, na třetím a čtvrtém pásu oblouku nad patním kloubem provedeny jádrové vývrty pro kontrolu pokusu o sanaci - zpevnění betonu pomocí tlakové injektáže

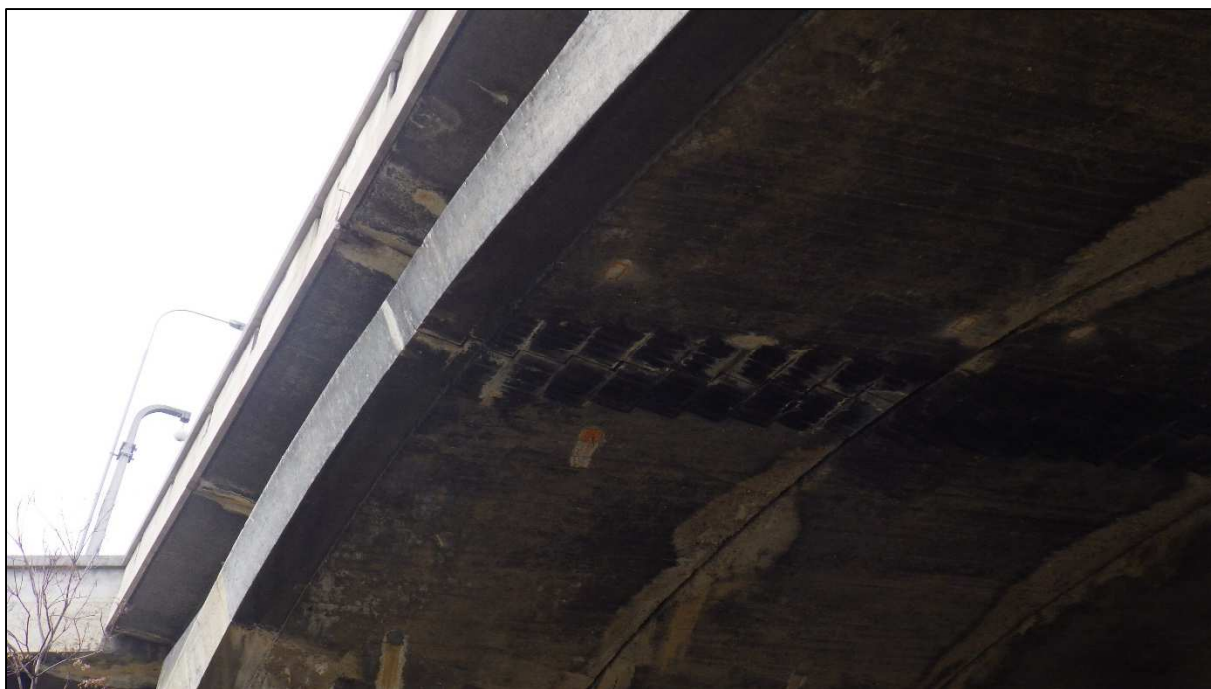
Obr. 9: Pohled zespodu na vrcholový kloub prvního mostního oblouku ve směru od Holešovic, z fotografie patrné zatékání vody spárami, viditelné prefabrikované bločky

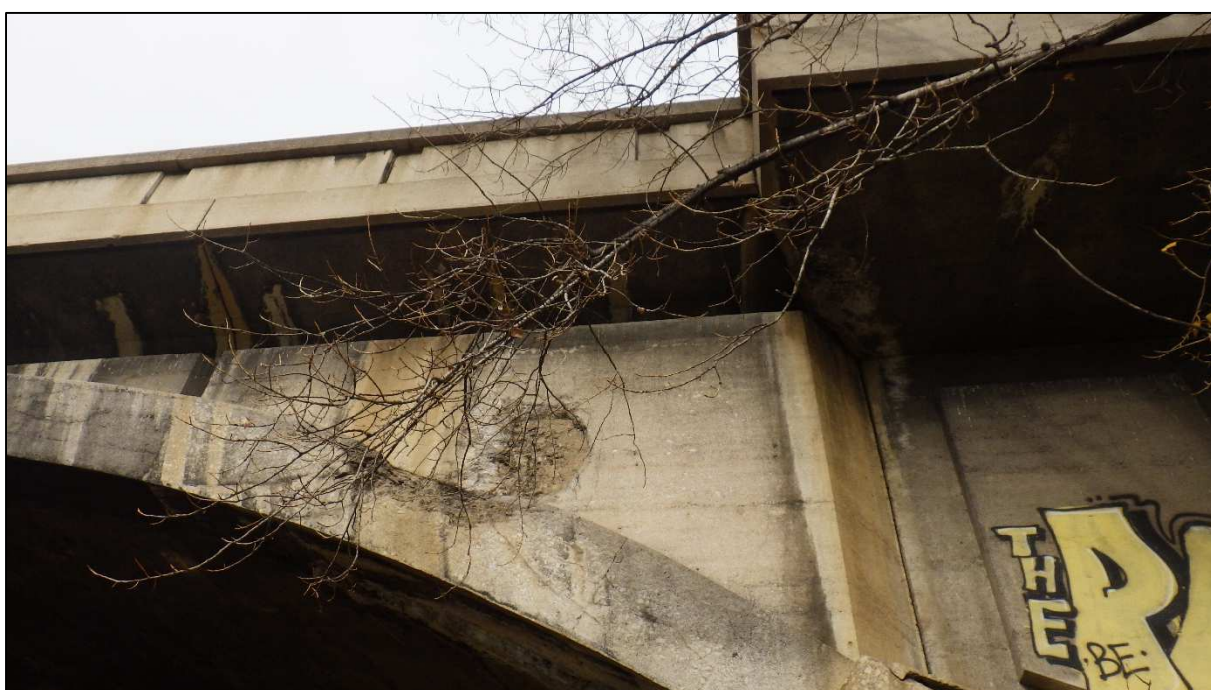
Obr. 10: Pohled na pravou stranu prvního oblouku od jihu s viditelným výrazným poškozením krycí vrstvy betonu oblouku i podélné stěny nad ním

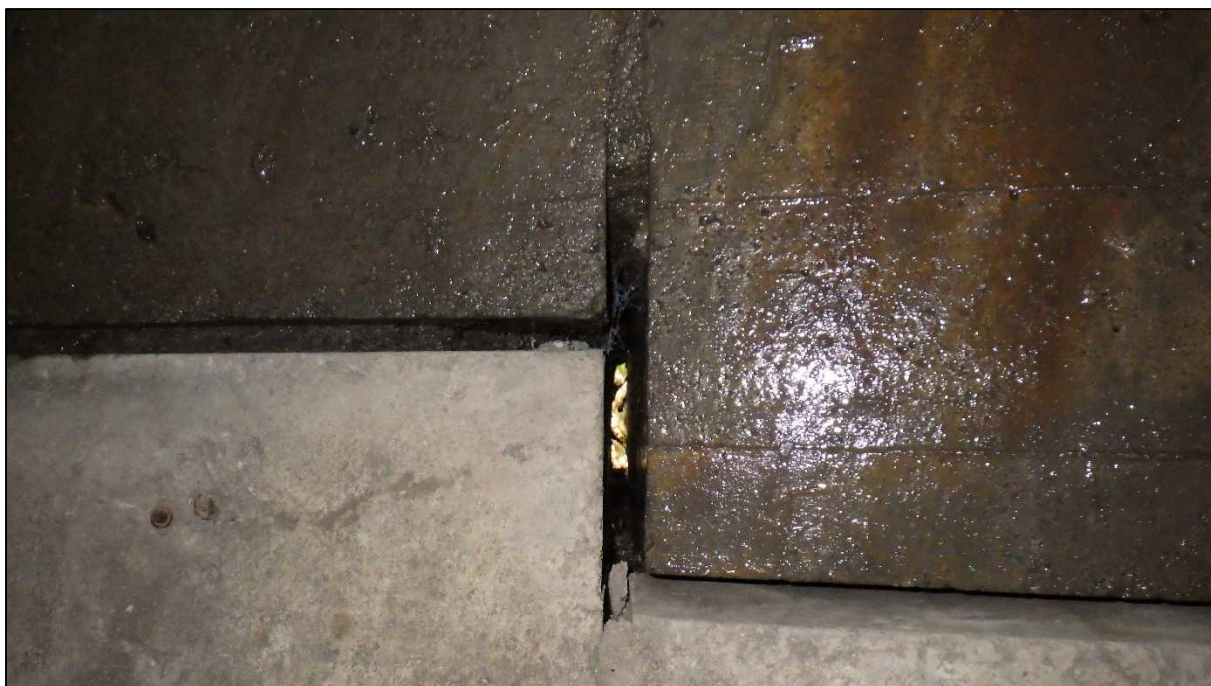
Obr. 11: Spára mezi jednotlivými betonovými bloky vloženého kloubu mimo jednotlivé pásy, Průhled mezi bloky z uzavřené komory pod most

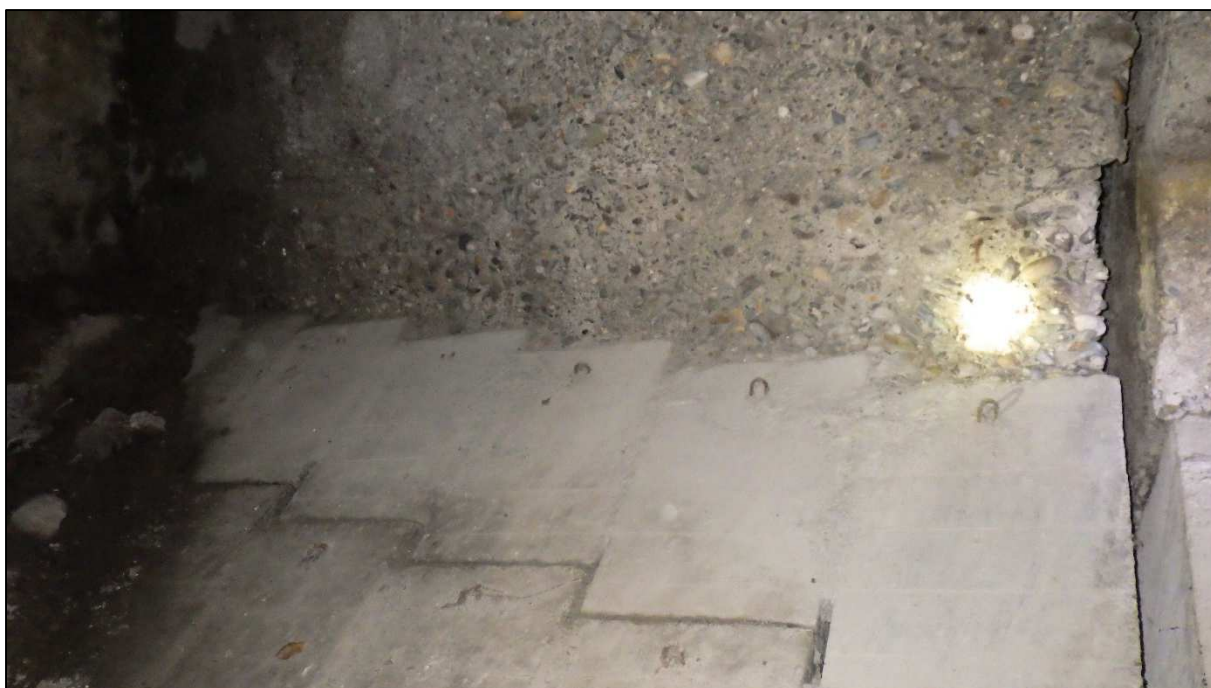
Obr. 12: Volná podélná spára mezi jednotlivými pásy oblouku, pohled z rubu, v komoře nekrytá a bez utěsnění

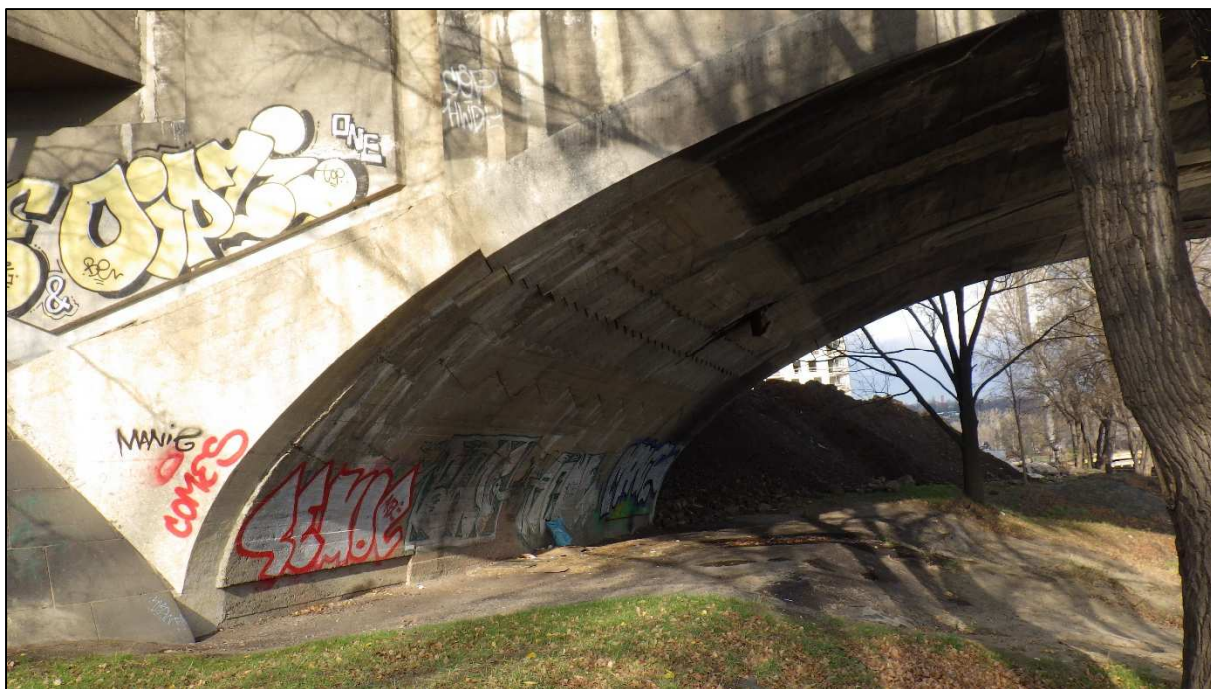
Obr. 13: Jižní pohled na pilíře, mezi 1. a 2. obloukem - patu druhého oblouku na levém břehu Vltavy – Holešovice, zřetelné hranice hladiny z povodní 2002

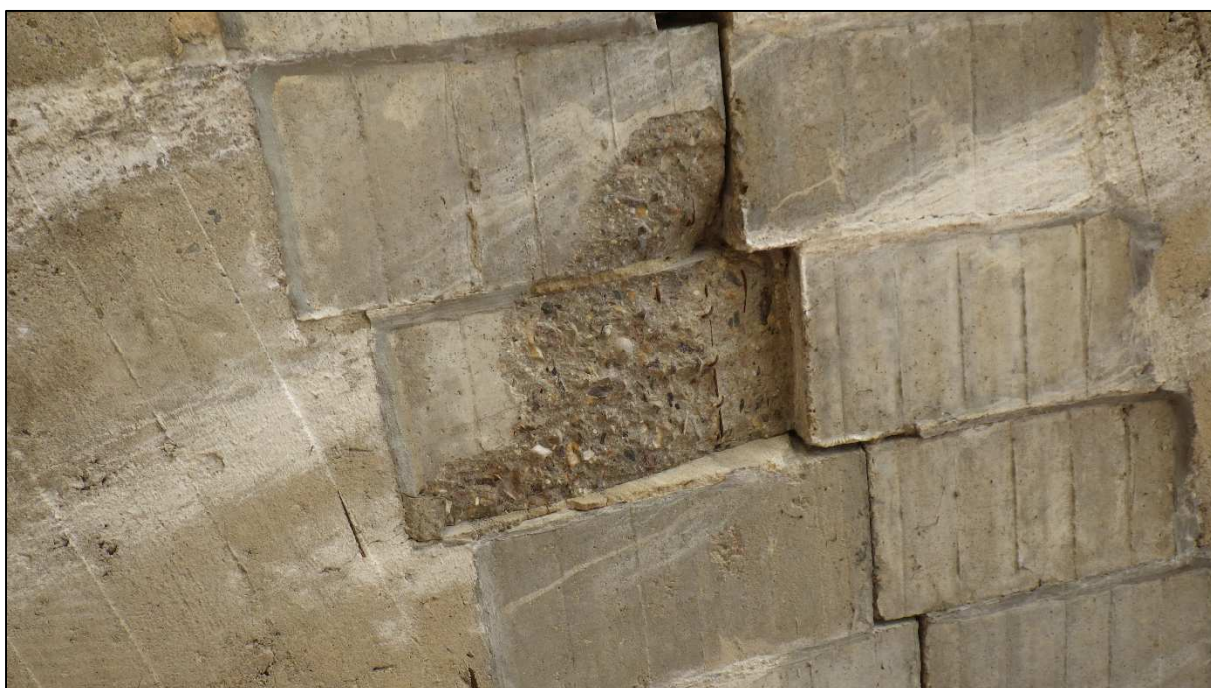
Obr. 14: Pohled na dva odštipnuté bloky beton levého patního kloubu druhého pásu oblouku s odkrytou měkkou výztuží, viditelné výluhy od zatékání

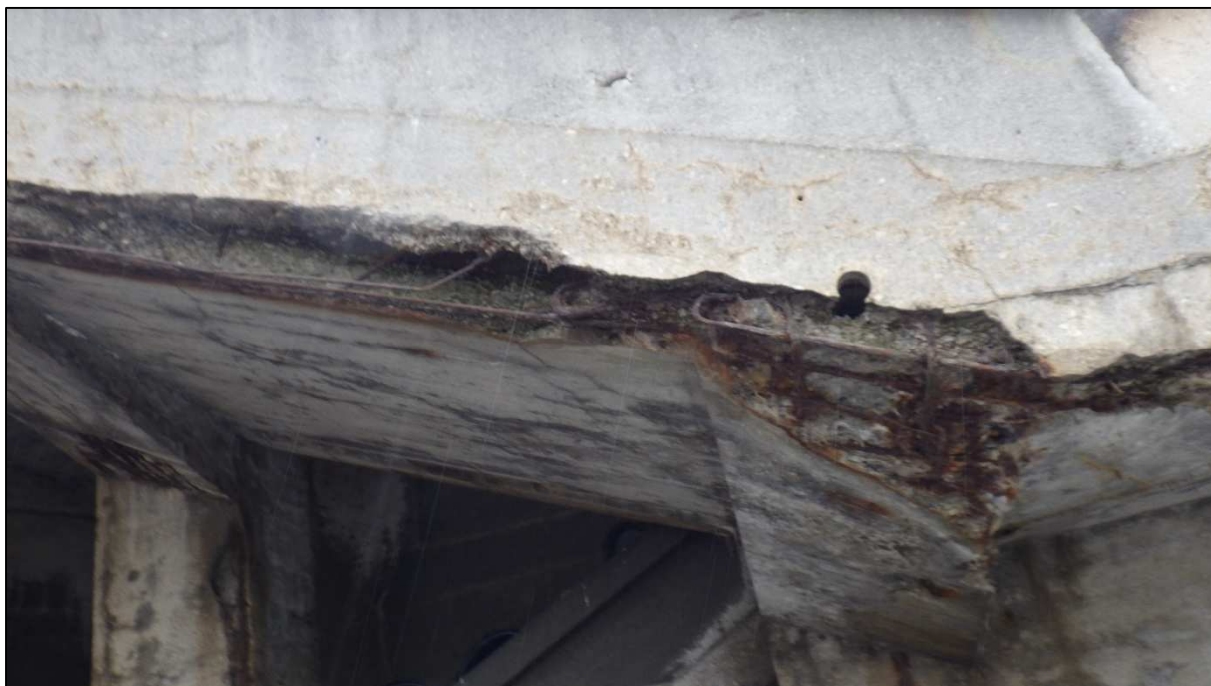
Obr. 15: Odpadlé krycí vrstvy výztuže z konstrukce schodiště u pilíře mezi prvním a druhým obloukem ve směru od Holešovic, dezolátní stav žb. části konstrukce

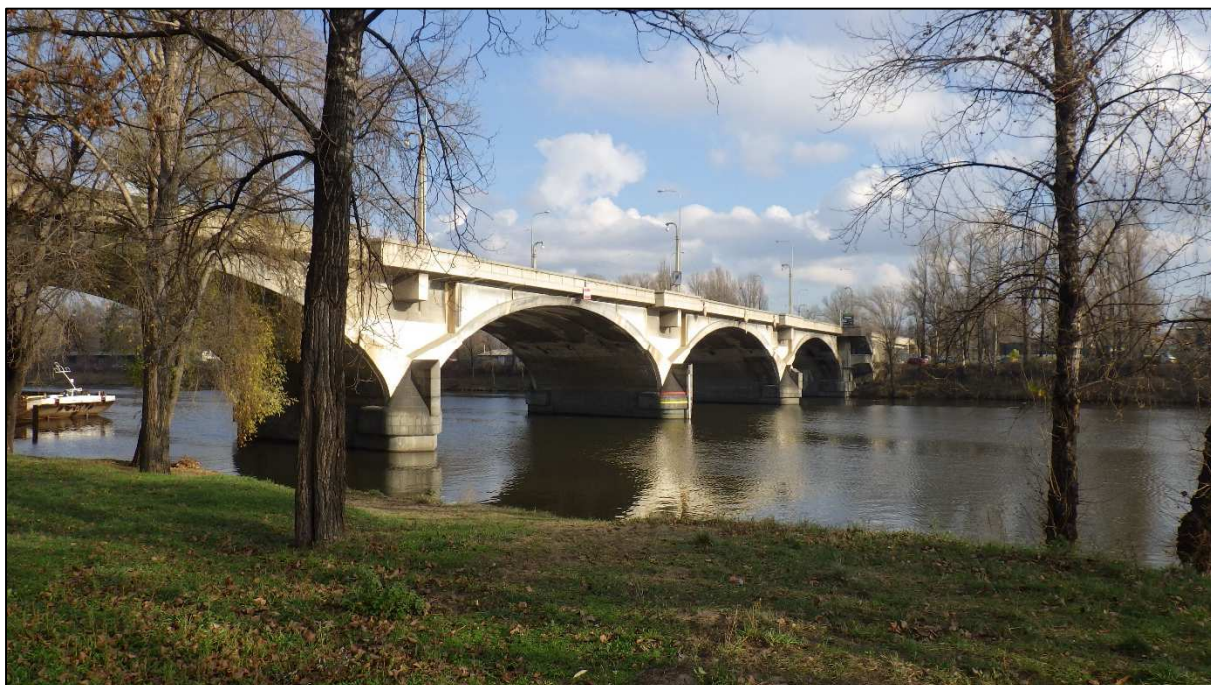
Obr. 16: Jižní pohled na část obloukové konstrukce Libeňského mostu přes Vltavu z holešovického břehu – dobře viditelná úroveň max. hladiny při povodni 2002

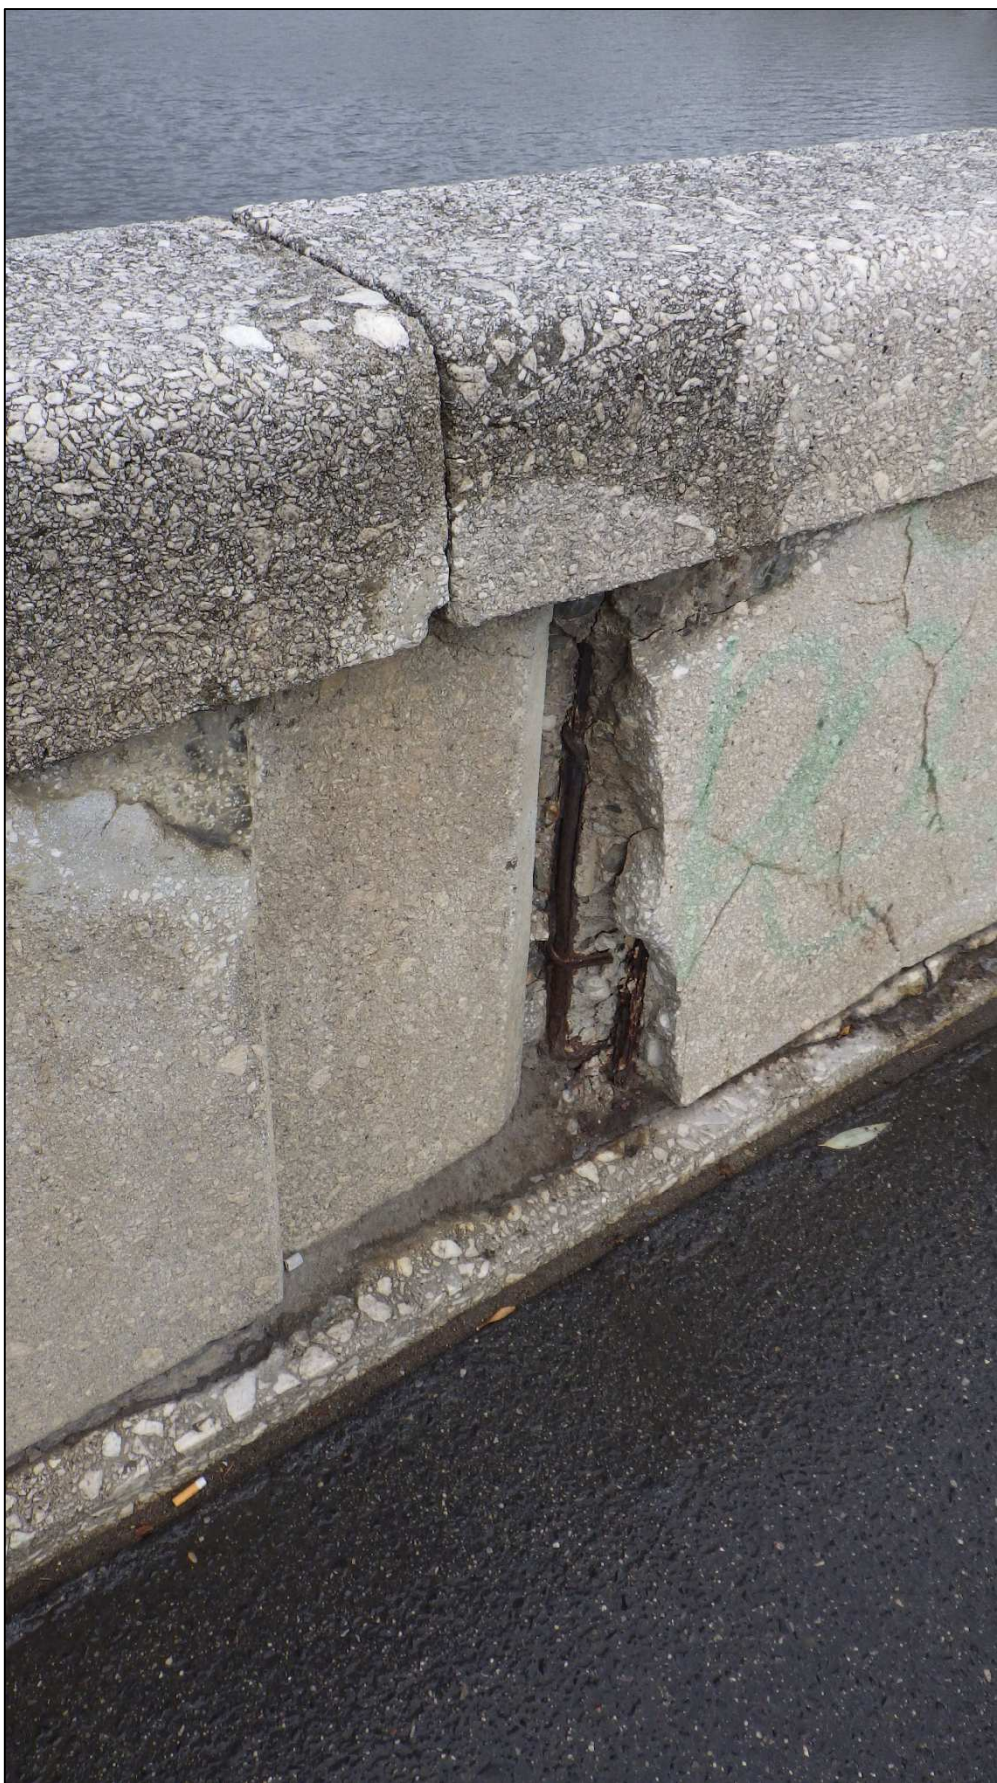
Obr. 17: Odloupnutá krycí vrstva zábradlí s obnaženou výztuží – typický příklad často se opakující poruchy zábradlí

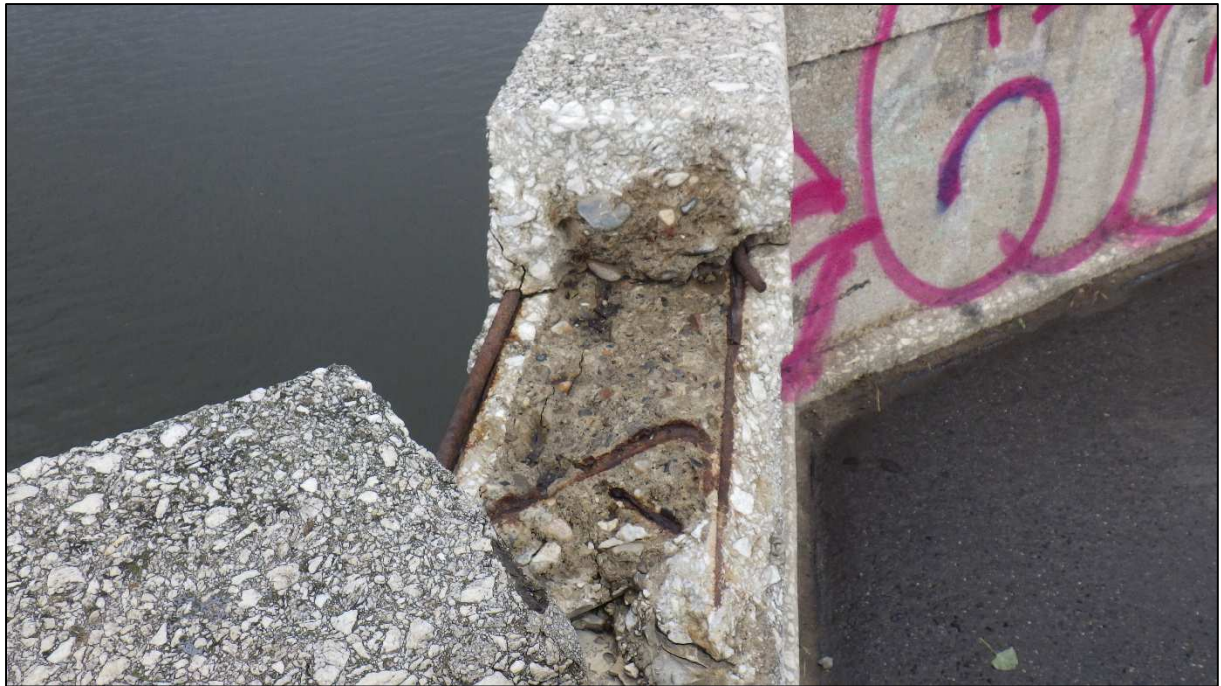
Obr. 18: Detail odpadlé části madla zábradlí, vodorovná výztuž u vnější strany (směrem od chodníku) v předsazené vrstvě betonu, viditelně rozdílná nasákavost jádra a povrchové předsazené vrstvy

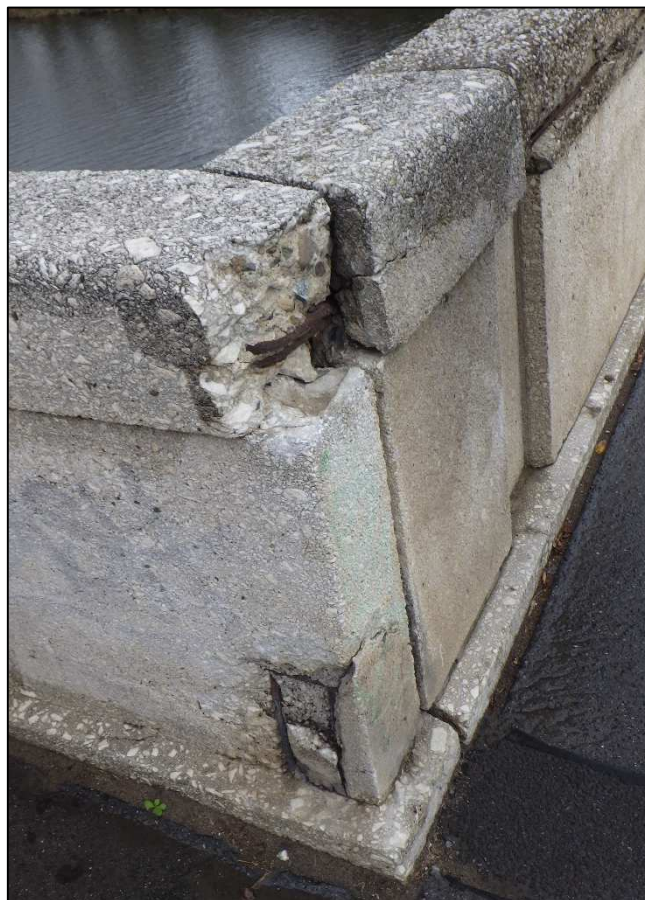
Obr. 19: Obnažená výztuž na rohu zábradlí, typický druh poruchy
