**Zpráva č.  
8301500J316**

**Expertní zpráva:**

**LIBEŇSKÝ MOST, PRAHA 7 A 8, Č. A. 999 984**  
**Analýza a posouzení současného technického stavu soumostí**  
**a možností oprav či výstavby nového mostu na základě předložených diagnostických**  
**prohlídek a projektové dokumentace.**

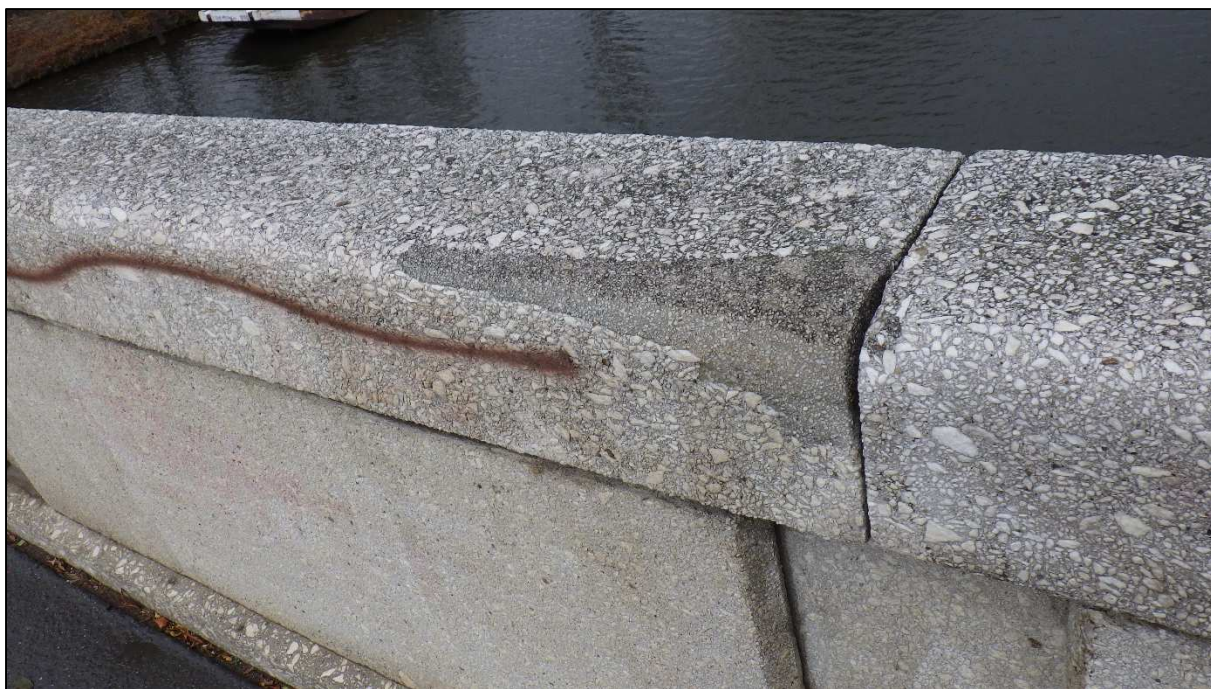
Obr. 20: V minulosti sanovaná část madla zábradlí, pravděpodobně již brzy po realizaci mostu

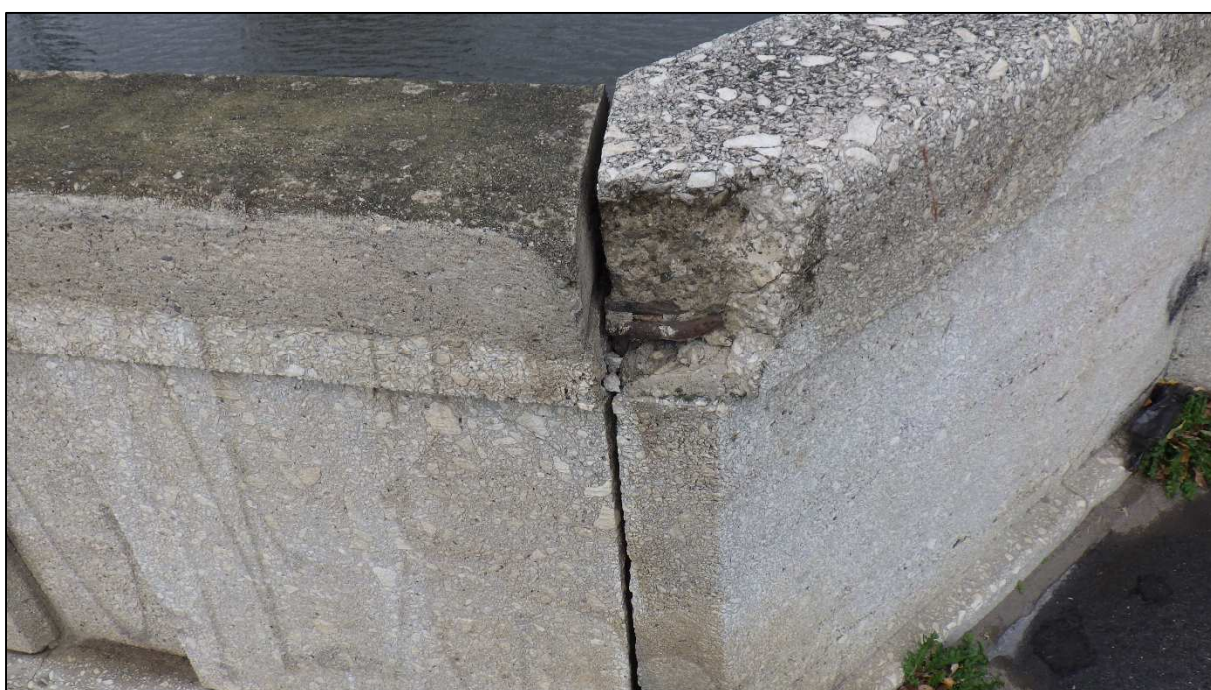
Obr. 21: Nahrazená část madla zábradlí vlevo – zcela jiný charakter materiálu, v pravé části chybějící odtržená část madla a obnažená výztuž, tráva v patní spáře u LA chodníku

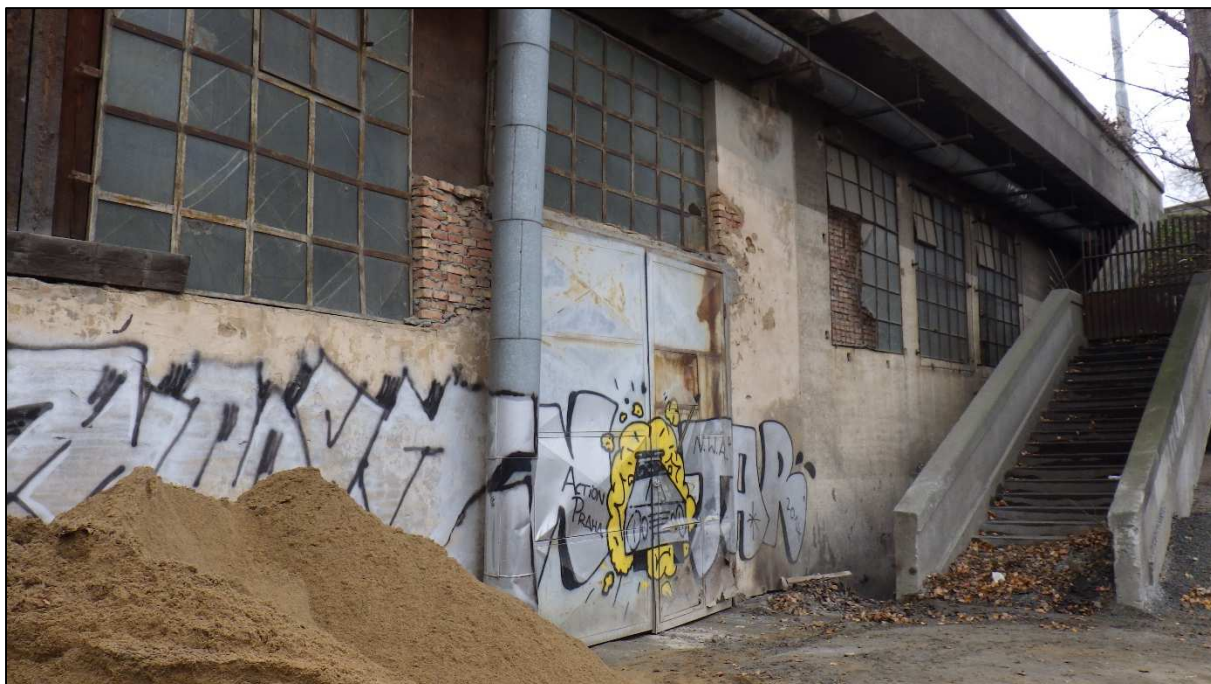
Obr. 22: Severní pohled na stěnu objektu vzniklého uzavřením rámových konstrukcí na pravém břehu Vltavy – část Libeň, zkroucený rám ocelových vrat, trhliny v meziokenním pilíři, patrně důsledky změn podloží po povodni 2002, vpravo uzavřené schodiště

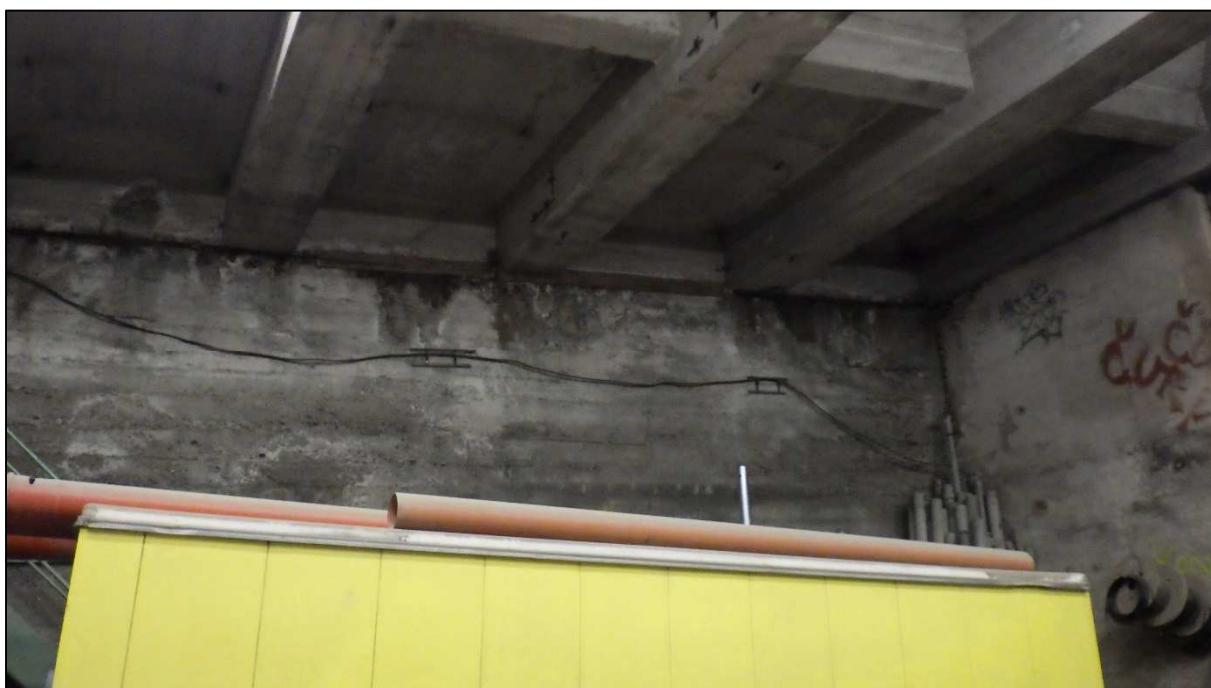
Obr. 23: Pohled na příčnou podporu rámové konstrukce - interiér viz Obr.22, patrné zatékání příčnou spárkou shora

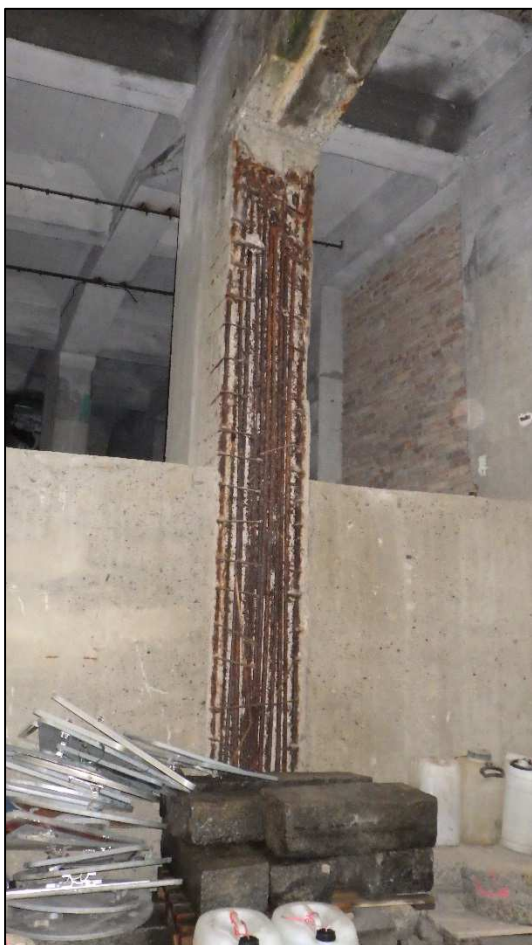
Obr. 24: Pohled na  
rámovou stojinu v témže objektu,  
chybějící krycí vrstvy výztuže,  
často překorodovaná vodorovná  
výztuž (třmínky) po celé výšce,  
aktivní koroze oceli;  
patrně nejhorší stav svislého prvku  
celého soumostí

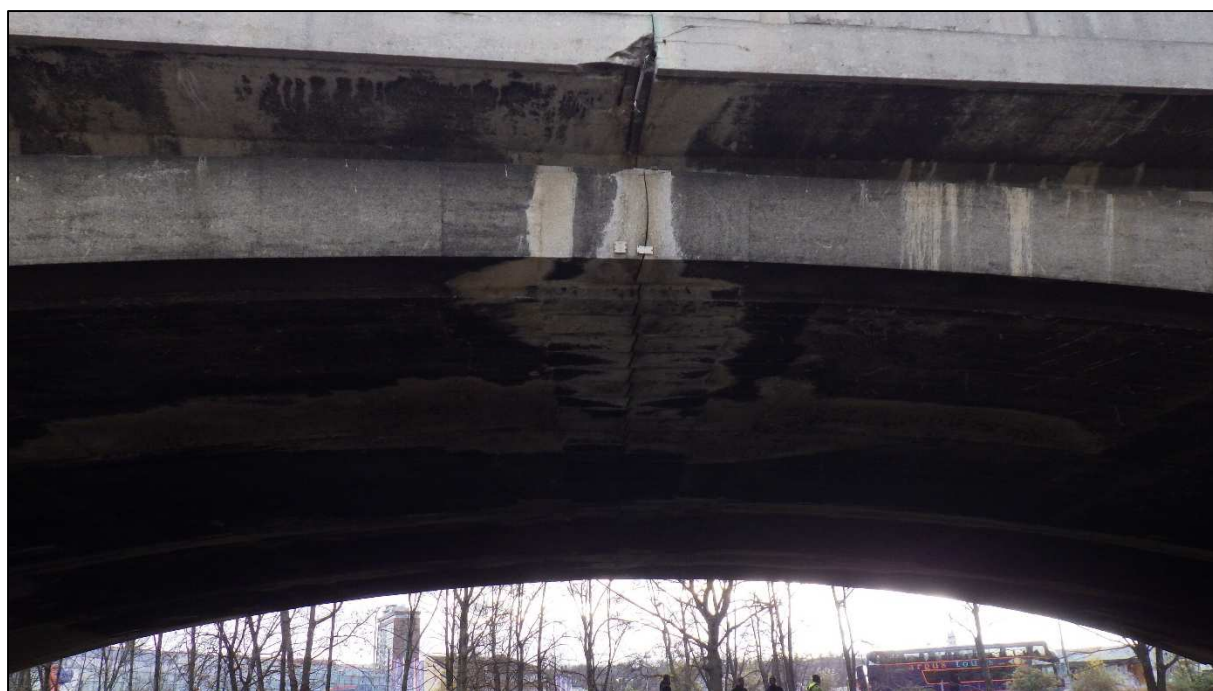
Obr. 25: Jižní pohled na vrchol nejdelšího oblouku mimo koryto – část Libeň, ve vrcholu osazené měření, viditelné poškození římsy v místě kloubu, sevřeného nahoře

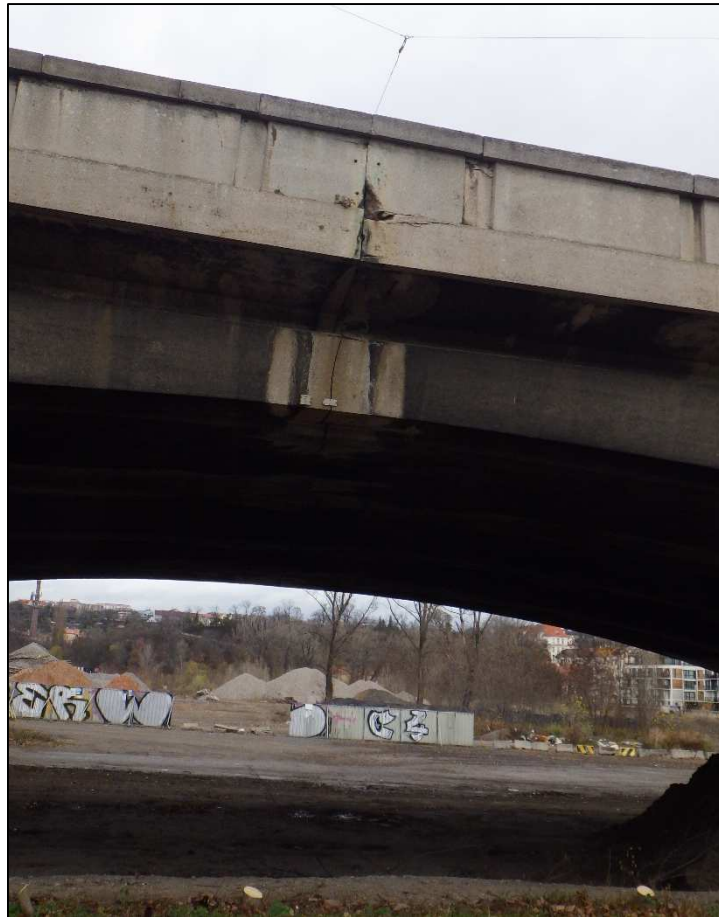
Obr. 26: Širší pohled na předchozí místo s viditelným porušením zábradlí

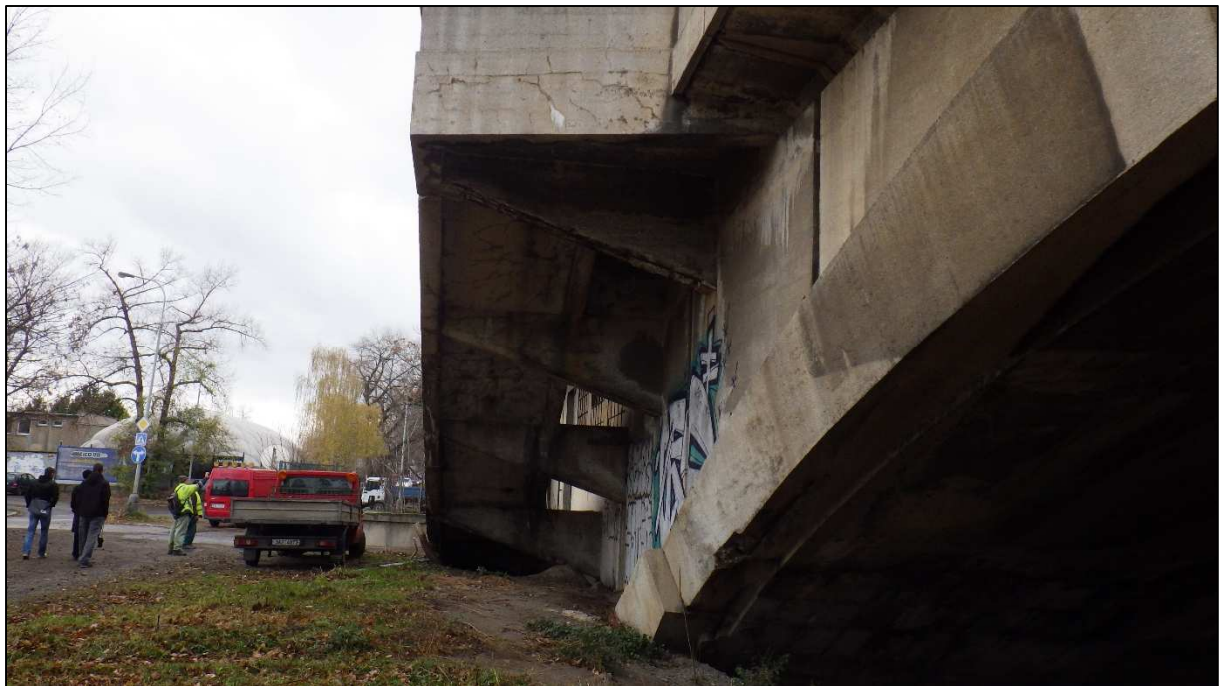
Obr. 27: Jihozápadní pohled na patu oblouku s narušeným žb. schodištěm na jižní straně, schodiště, vyšší výška terénu vně mostu (cca 0,6m)

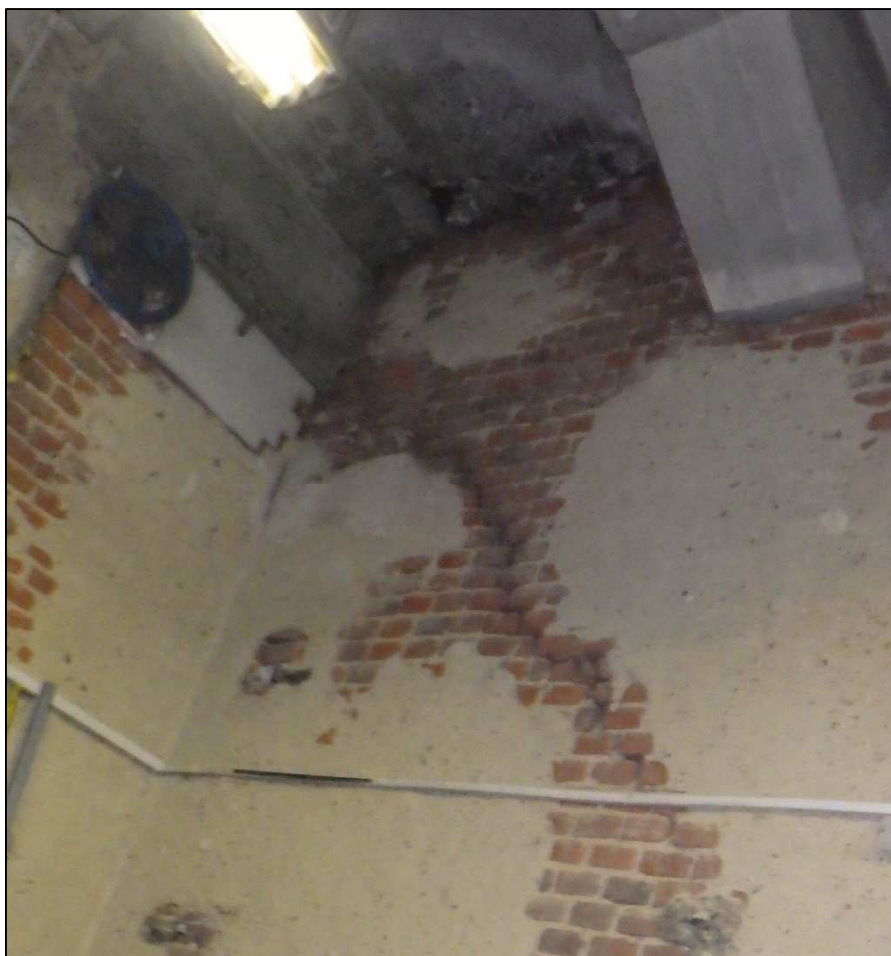
Obr. 28: Pohled na průběžnou trhlinu ve zdivu v objektu společnosti Most servis, tj. uzavřená rámová konstrukce vedle oblouku směrem k Holešovicím

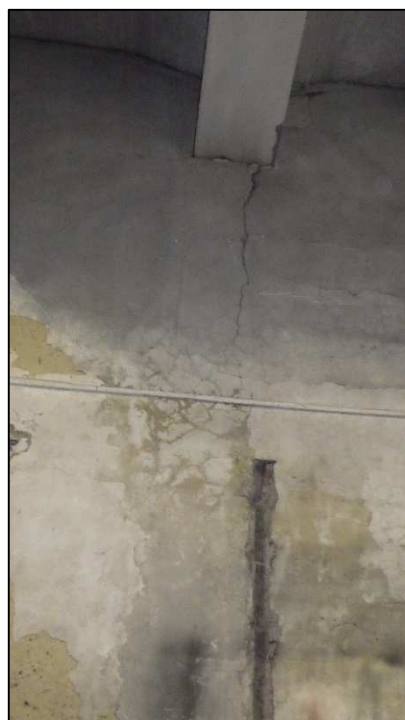
Obr. 29: Prokreslená trhlinka vyzdívky v místě podélného trámu, objektu společnosti Most servis

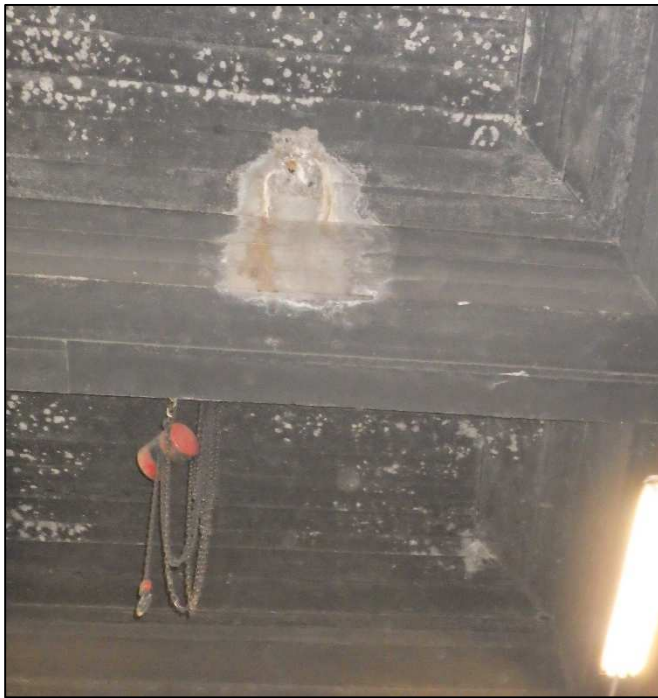
Obr. 30: Výluh na černém podhledu stropu v objektu společnosti Most servis, v místě lokální poruchy/ prostupu?

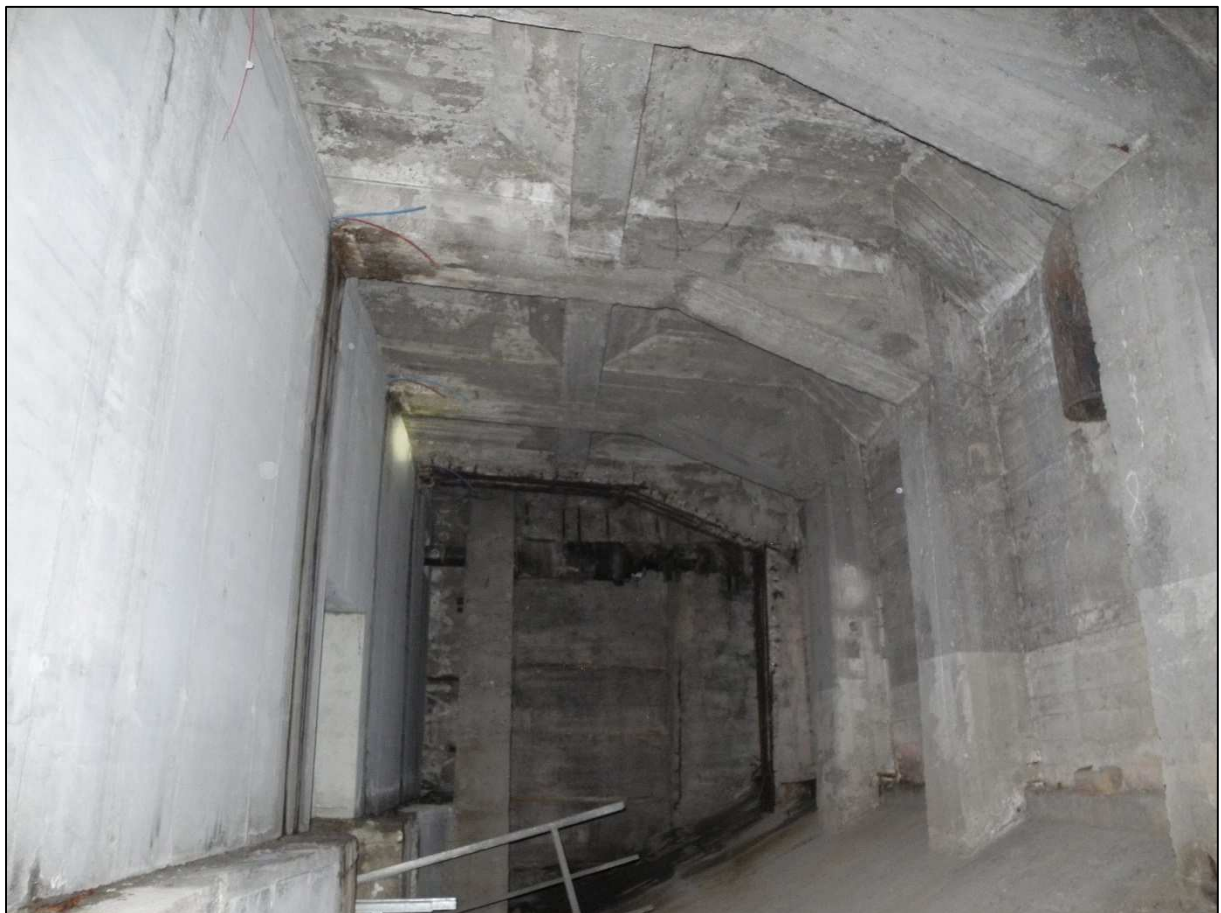
Obr. 31: Pohled na rámovou konstrukci v objektu společnosti Most servis, v zadní části prostoru nad patou oblouku, lokální stopy zatékání a návazné degradace, příčná stěna nad patním kloubem oblouku

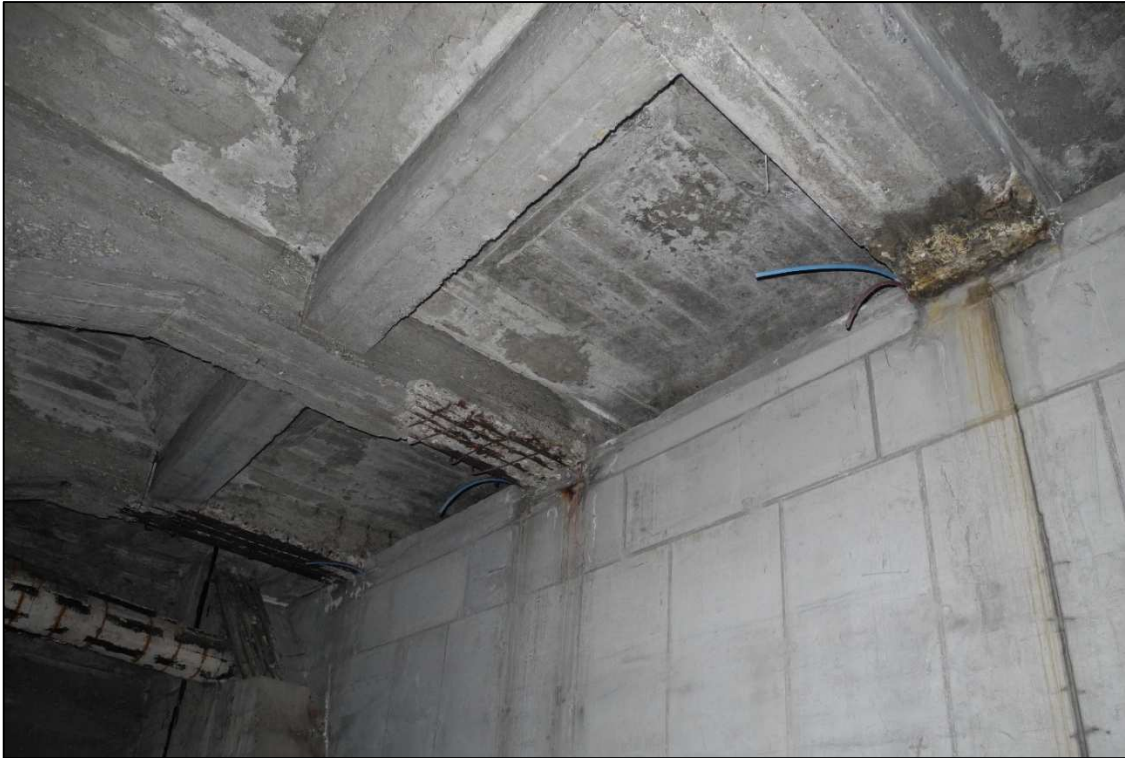
Obr. 32: Koroze výztuže rámových trámů, absence krycí vrstvy výztuže, objekt Most servis, provizorní podchycení konce rámové části z roku 2009

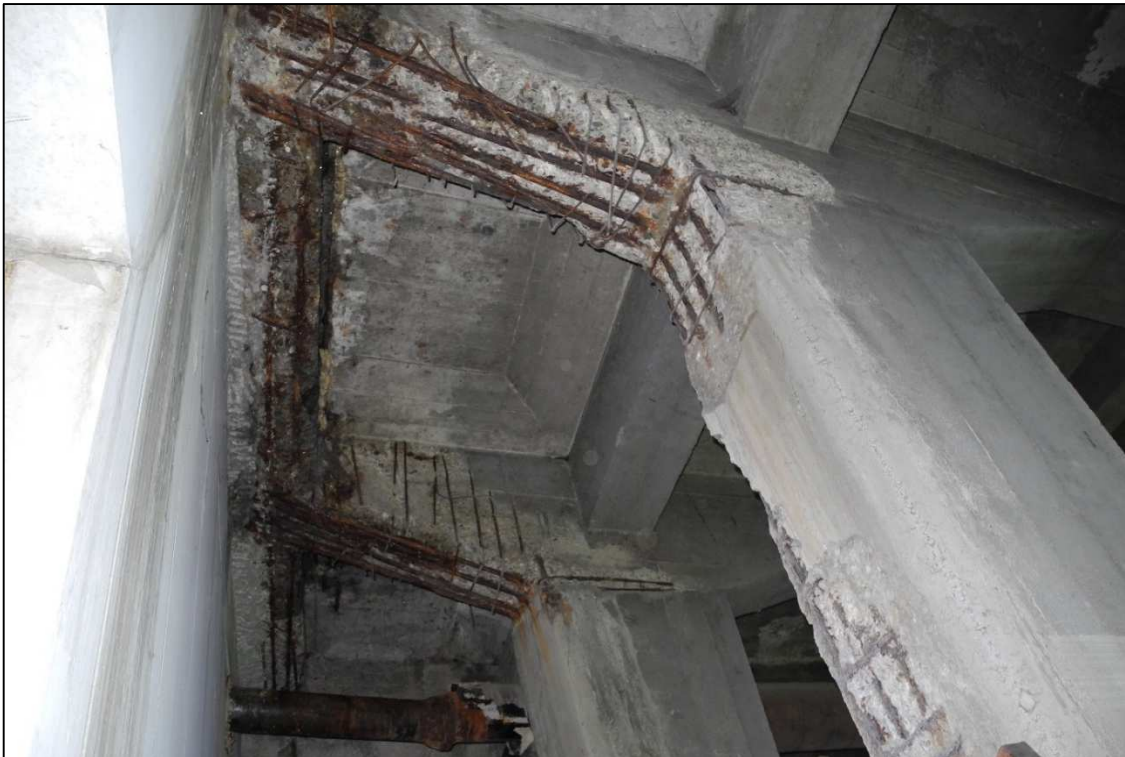
Obr. 33: Detailní pohled na korozi výztuže rámové konstrukce, absence krycí vrstvy na vodorovné i na svislé části nosné konstrukce

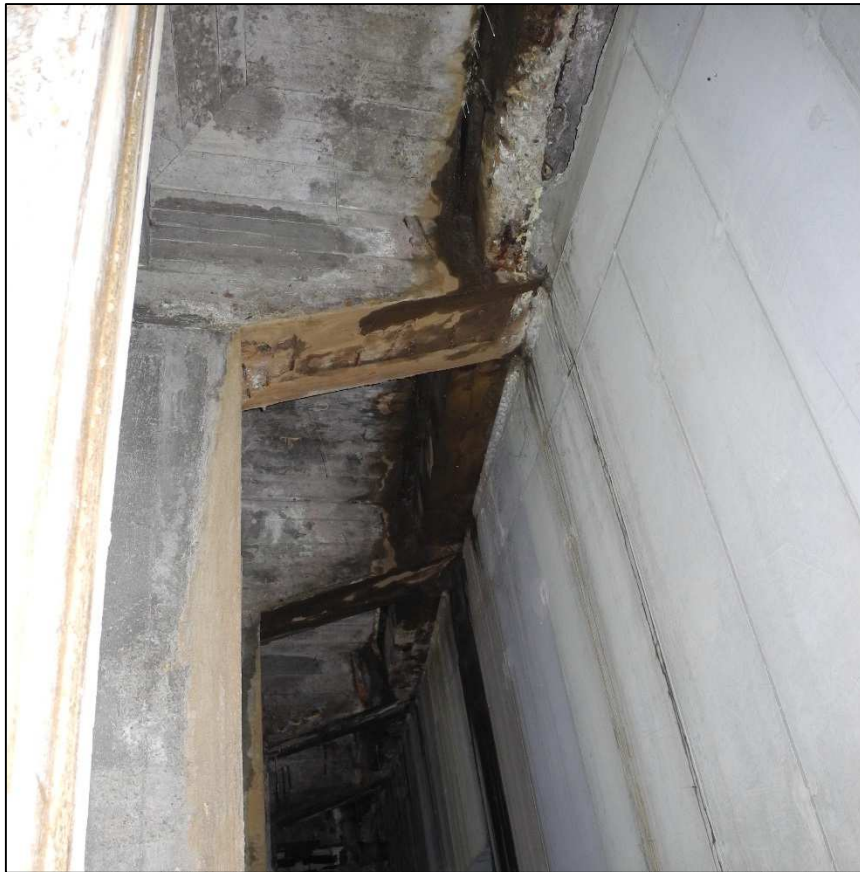
Obr. 34: Pohled na ukončení rámové konstrukce u dilatace na provizorní zdi z roku 2009  
okolí kolem dilatace viditelně vlhké vlivem zatékání vody shora

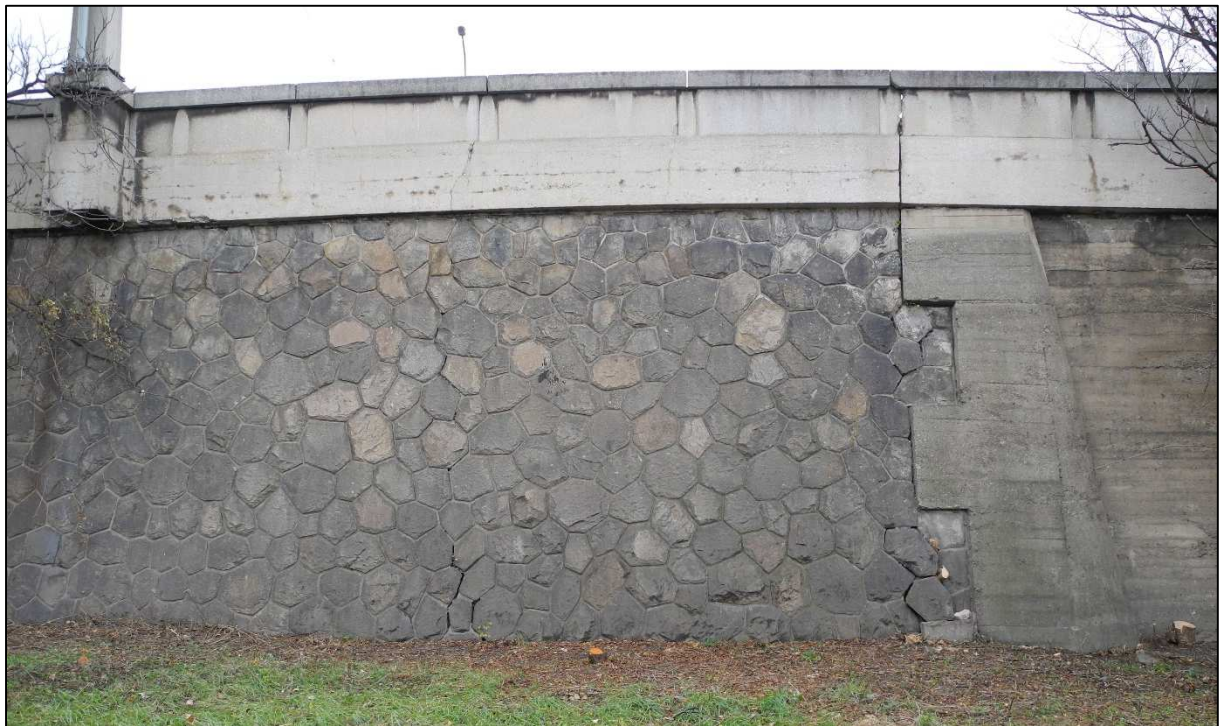
Obr. 35: Severní pohled na stěnu s rozevřenou trhlinou ve spáře kyklopského zdiva,  
která probíhá po celé výšce konstrukce včetně žb. zábradlí

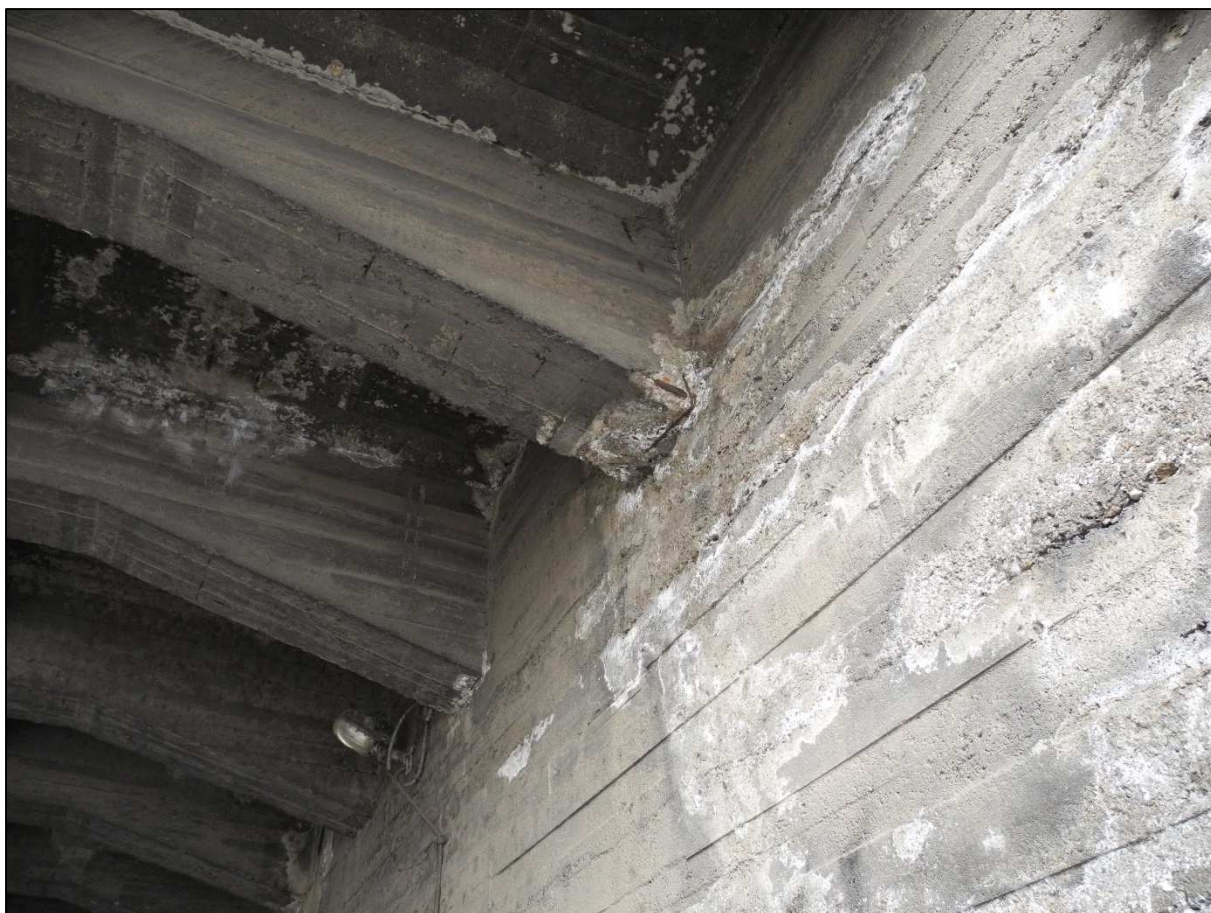
Obr. 36: Detailní pohled na ukončení rámové konstrukce, prokreslena výztuž průvlaků, výluhy na stěně a na stropu – podjezd na Libeňský ostrov

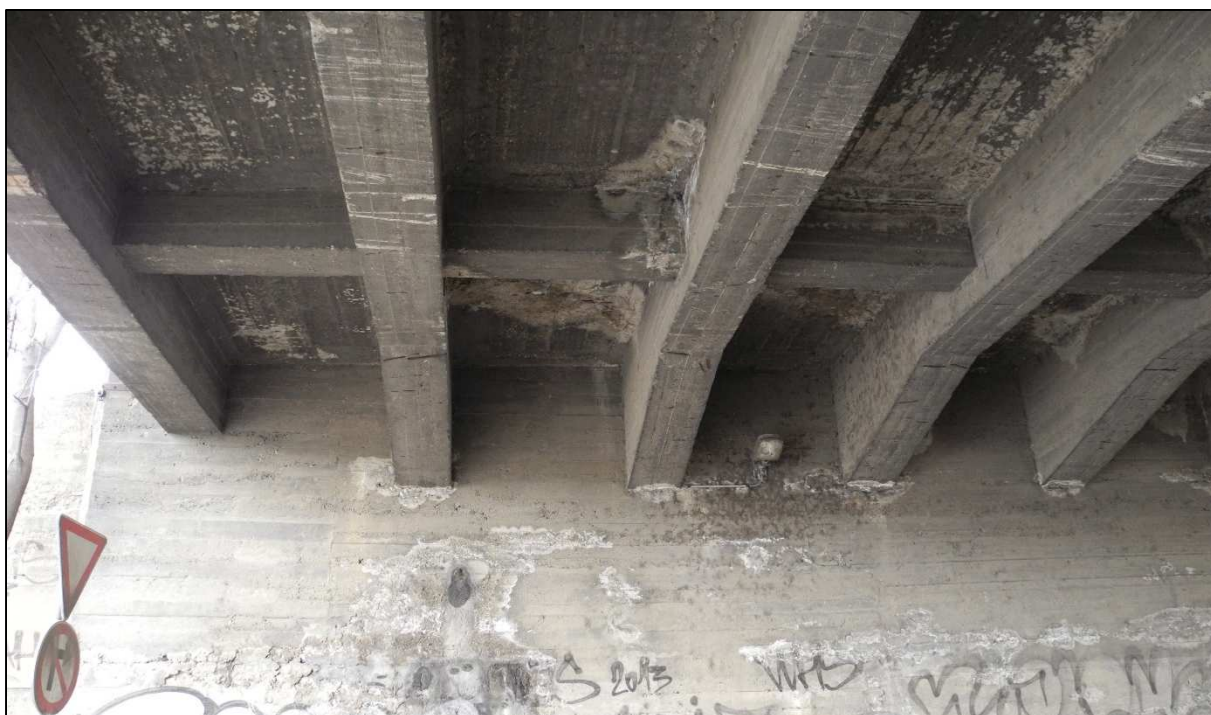
Obr. 37: Pohled na styk vodorovné a svislé konstrukce, lokálně prokreslená výztuž desky v poli, výluhy na spodní straně stropní konstrukce, prokreslena výztuž průvlaků

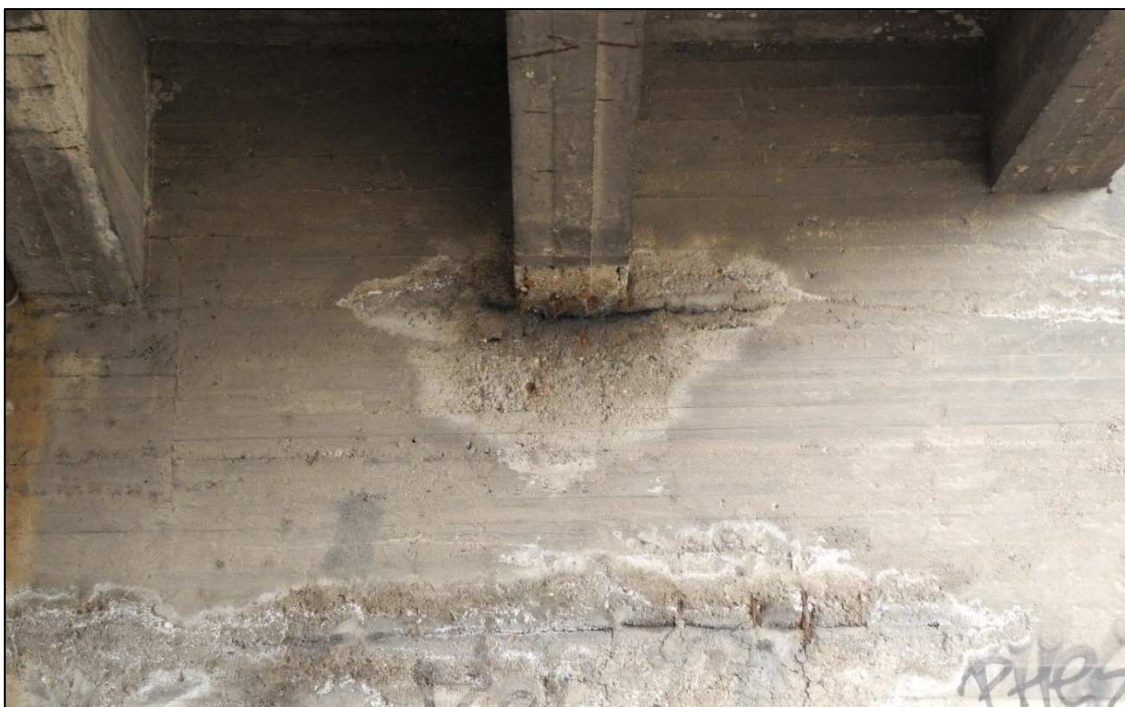
Obr. 38: porucha s průsakem v místě pracovní spáry stěny

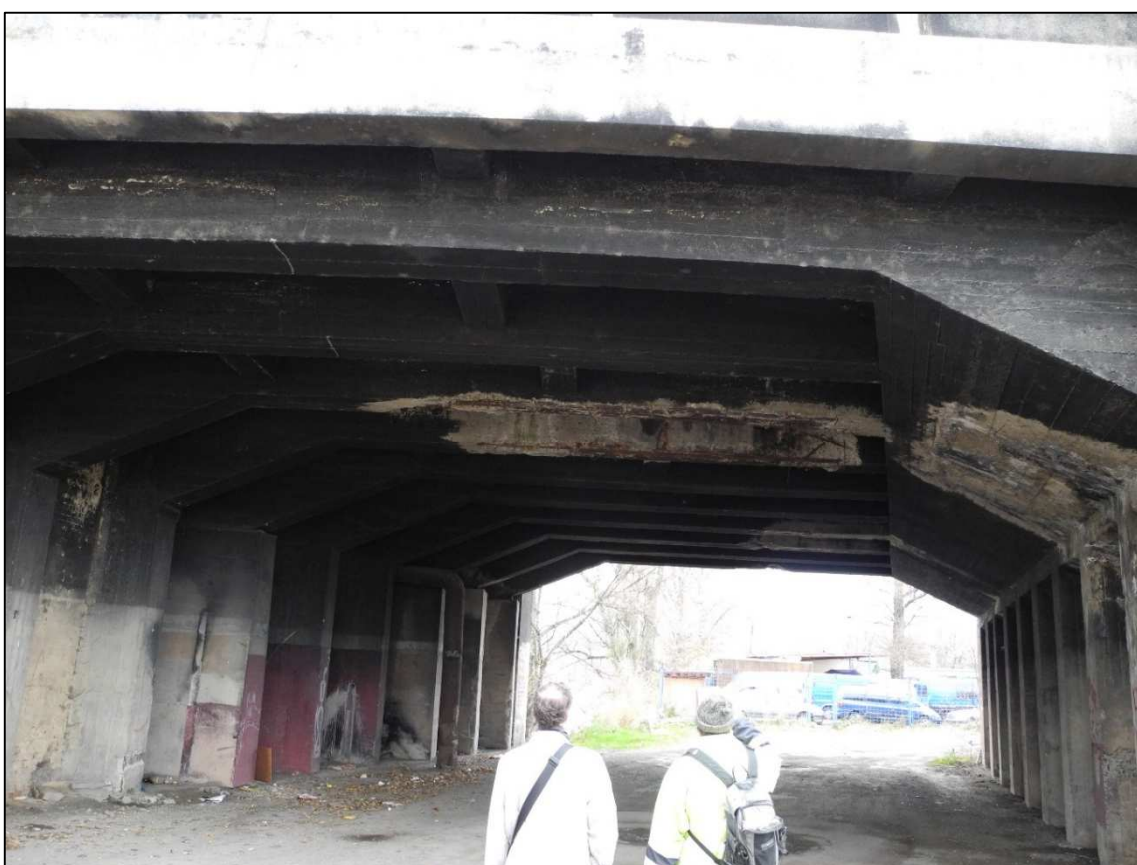
Obr. 39: jižní pohled na rámovou konstrukci na pravém břehu Vltavy (ul. U Libeňského mostu), koroze obnažené výztuže, lokální průsaky a výluhy na černě natřené konstrukci, převážně v místech podélných dilatací

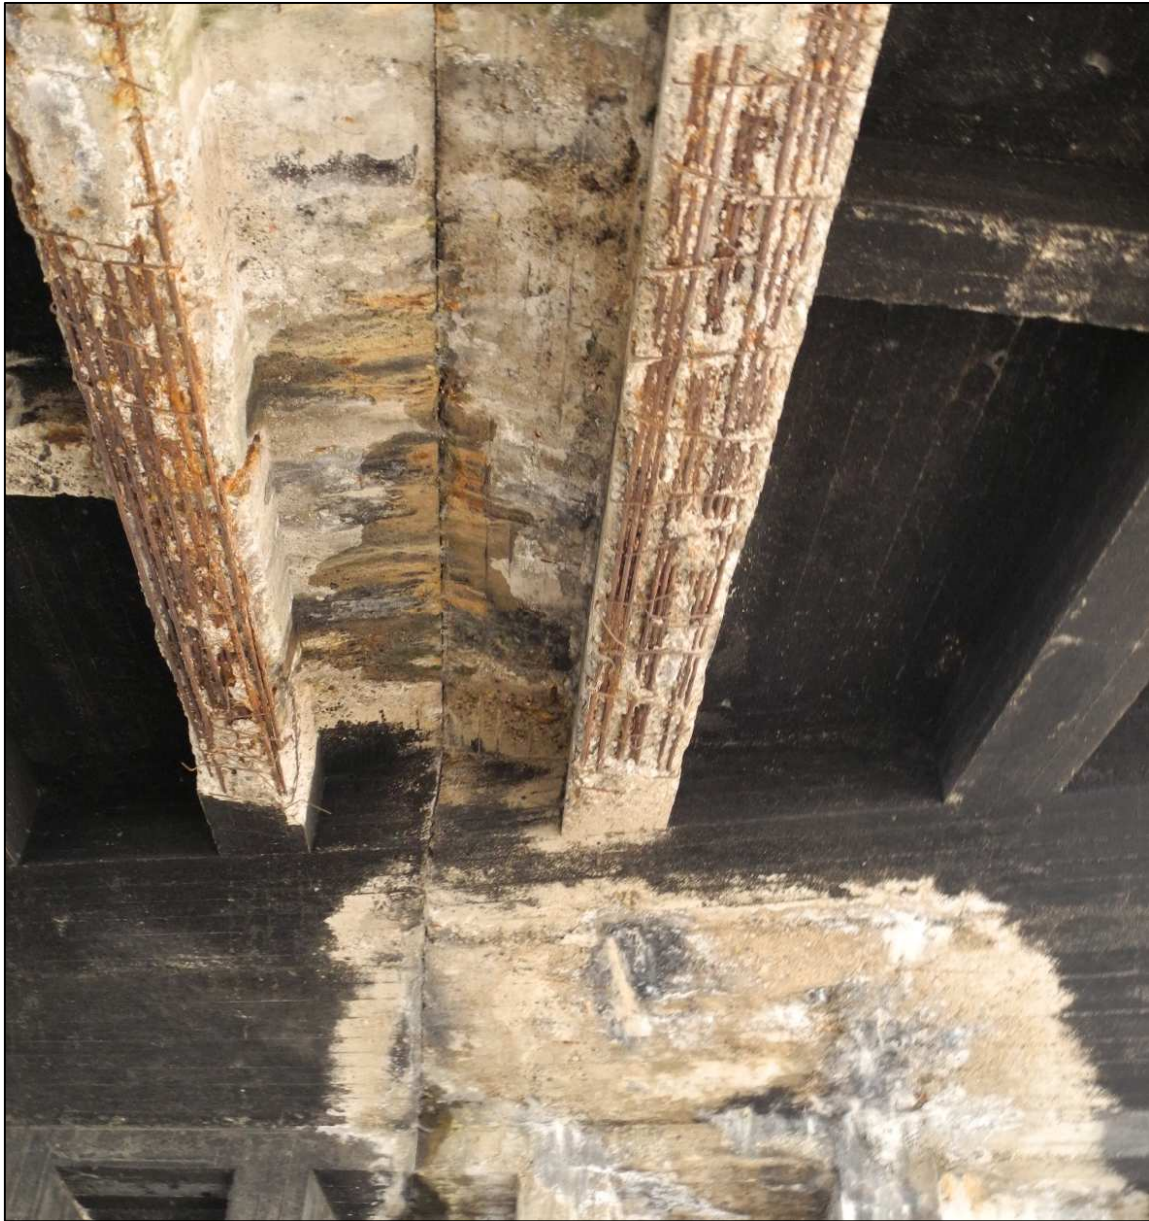
Obr. 40: Detailní pohled na korozi výztuže rámové konstrukce v místě podélné dilatace v ose mostu, degradace zejména podélných žb.trámů, dalším průsaky níže na navazující stěně

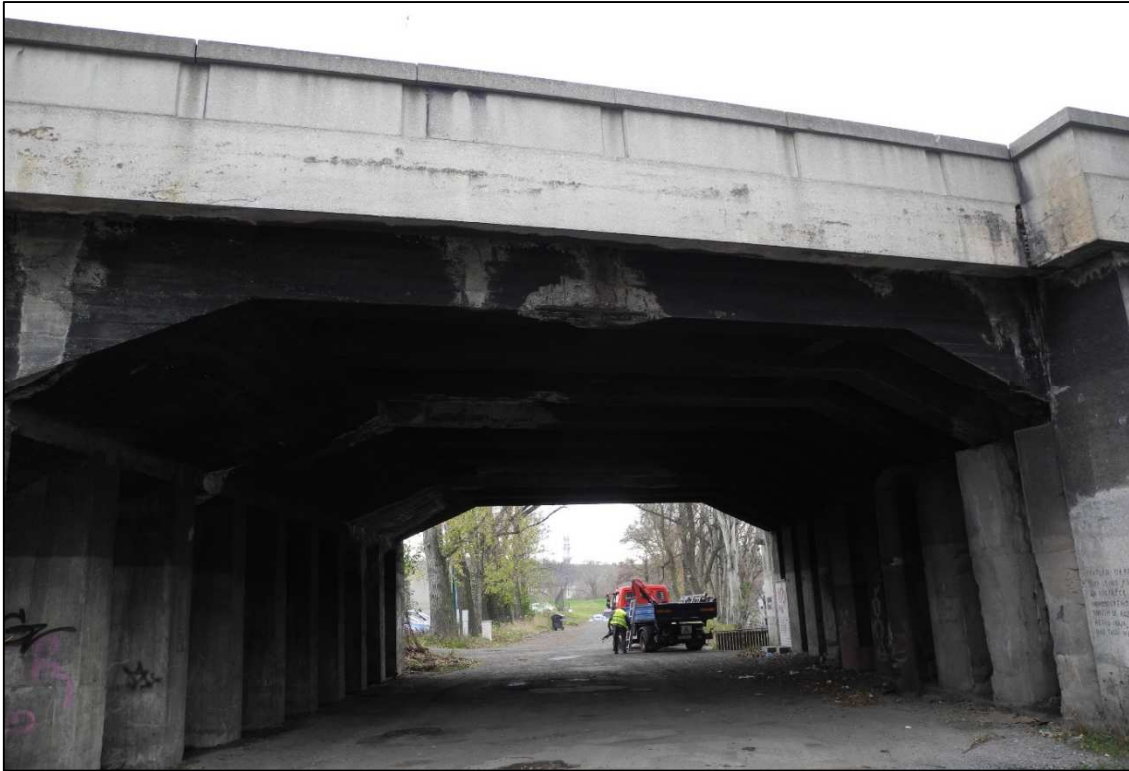
Obr. 41: Severní pohled na rámovou konstrukci na pravém břehu Vltavy (ul. U Libeňského mostu), navazující na 5. oblouk hlavního mostu přes Vltavu, lokální koroze obnažené výztuže, výrazná vodorovná trhlina v římsě pod zábradlím

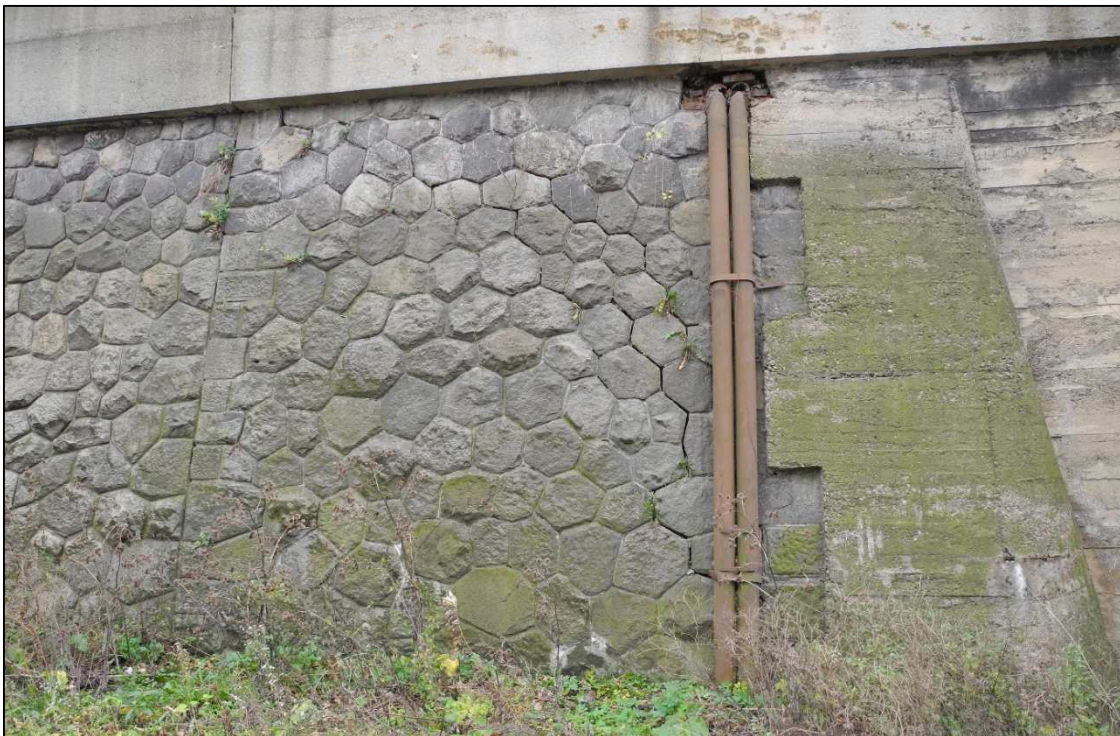
Obr. 42: Svislá pracovní spára v kyklopském zdivu a navazujících žb. konstrukcích, trhlina u napojení pod prostupy

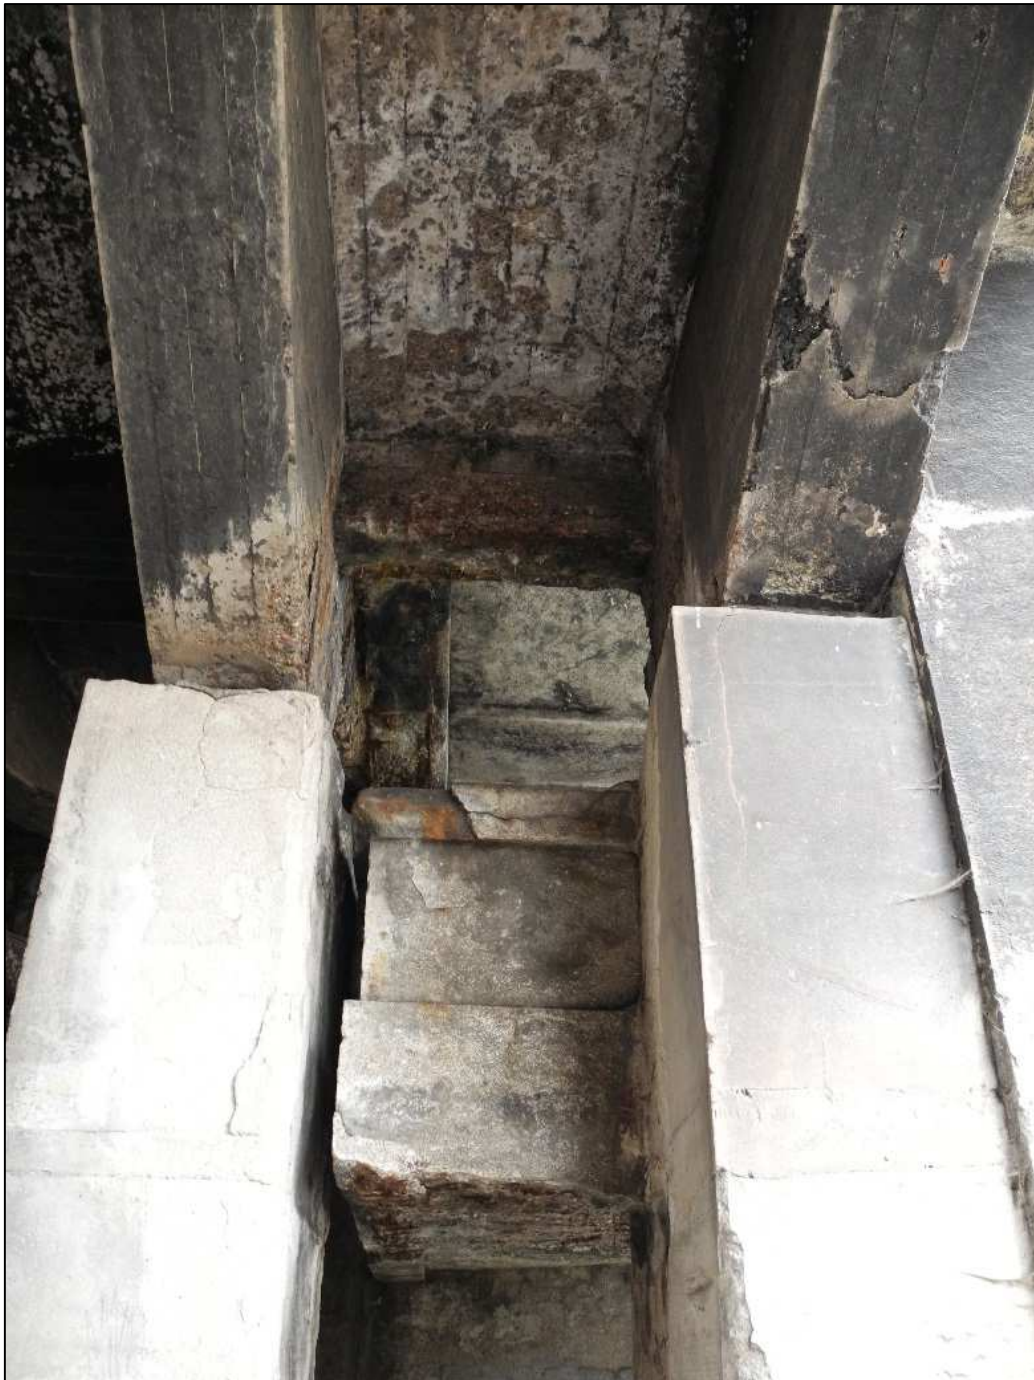
Obr. 43: Pohled na ukončení rámové konstrukce a schodiště, degradace žb. konstrukcí spojená s dlouhodobým zatékáním shora - koroze obnažené výztuže desek i trámů
