Zachraňte Karlův Most...?

démonizovaná rekonstrukce Karlova mostu ve srovnávacích fotografiích

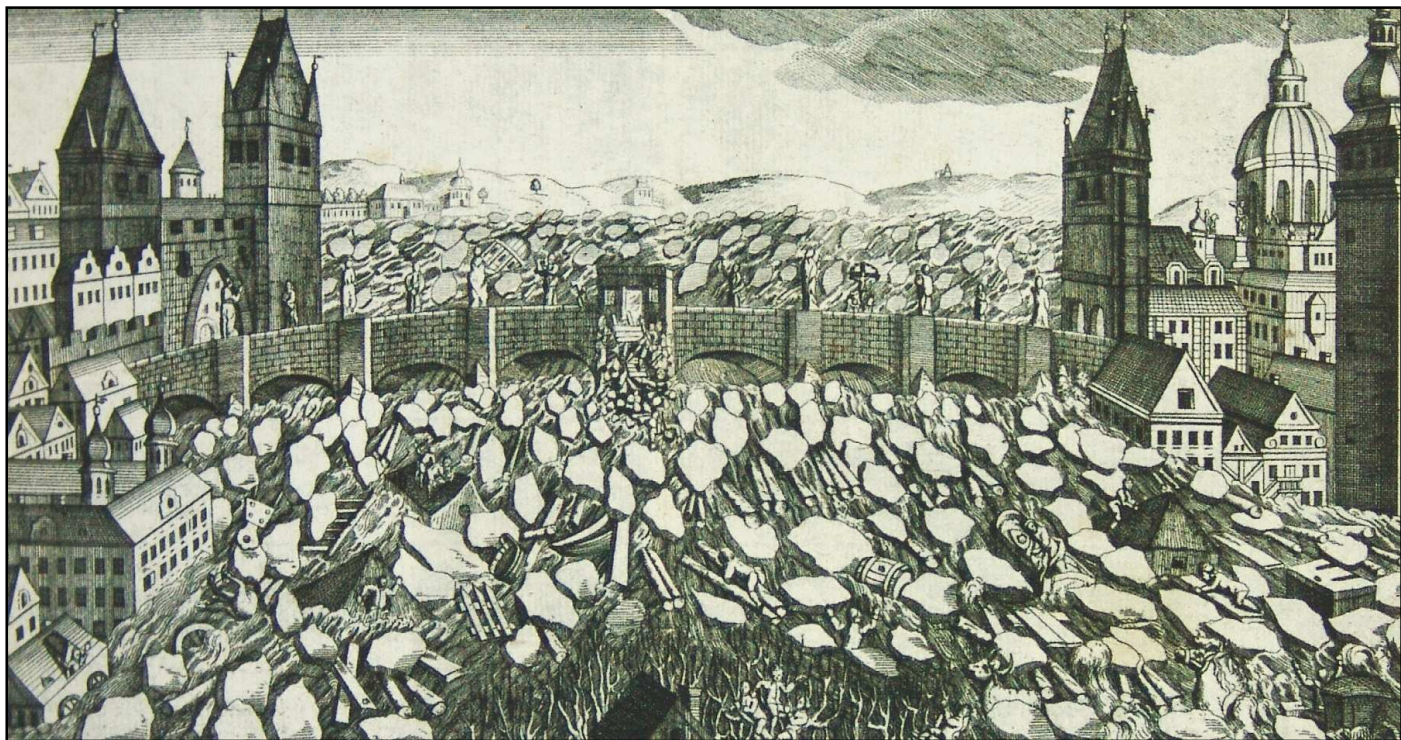
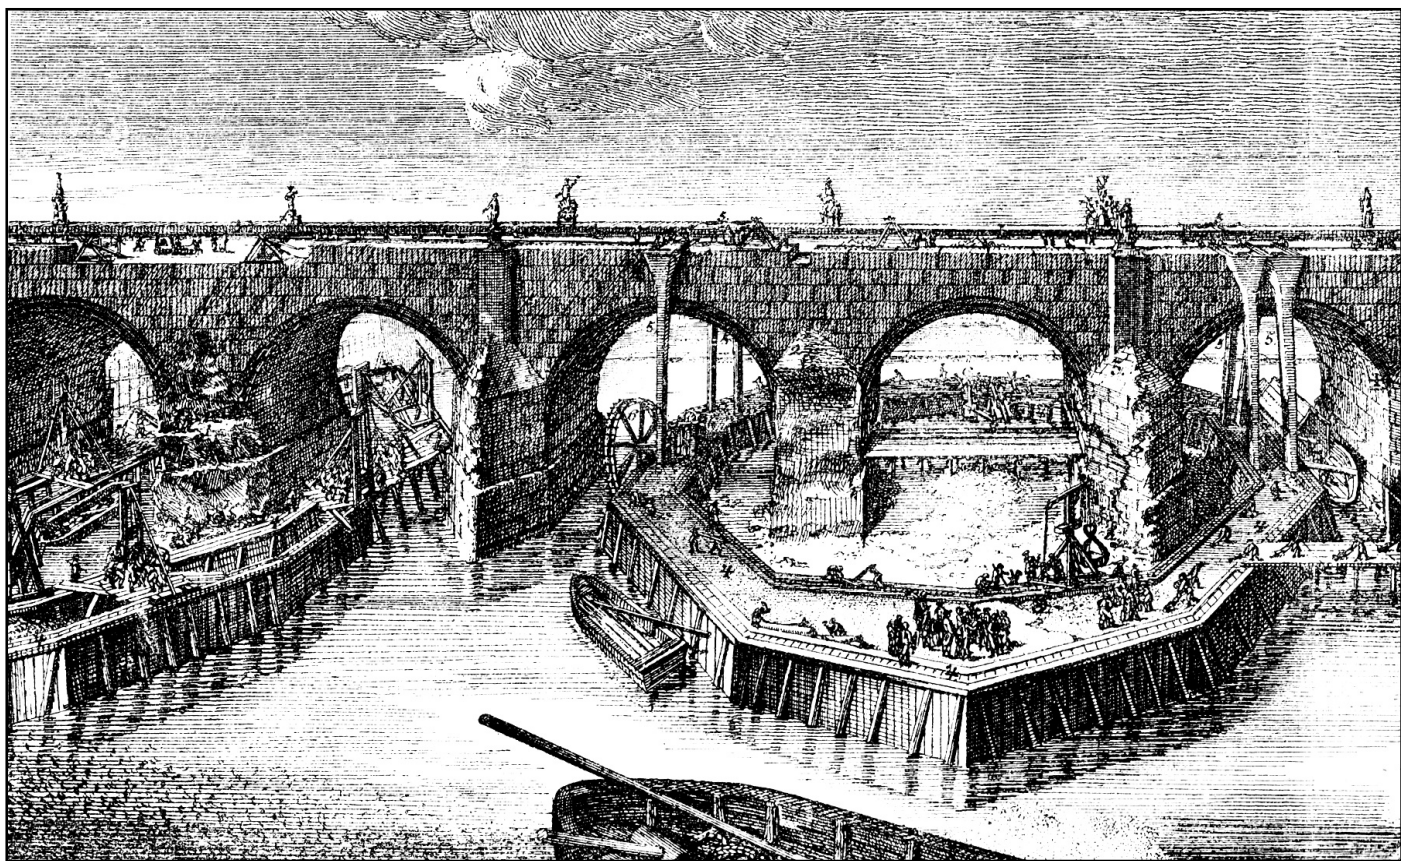
1. Původně byly hlavní příčinou všech nejzávažnějších poruch mostu. Rytina z roku 1784 připomíná zimní povodeň (tzv. ledochod), při které došlo k mimořádně rozsáhlému poškození mostu.

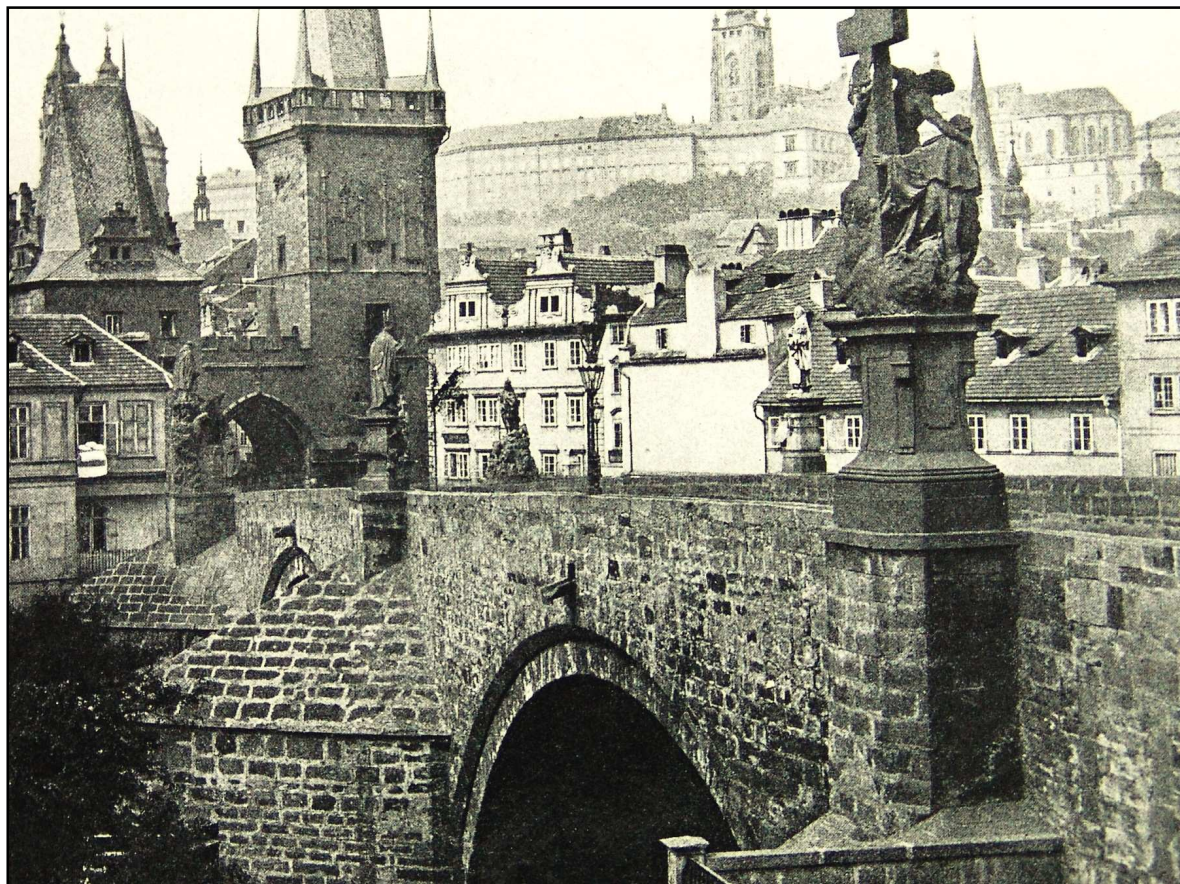
3. V průběhu 19. století byl most výrazně upravován a to jak jeho plášť, tak i věže. Detailní pohled na 13. pole ukazuje, jak výrazně se za dalších sto let proměnil spárořez, výška i tvar zábradlí.

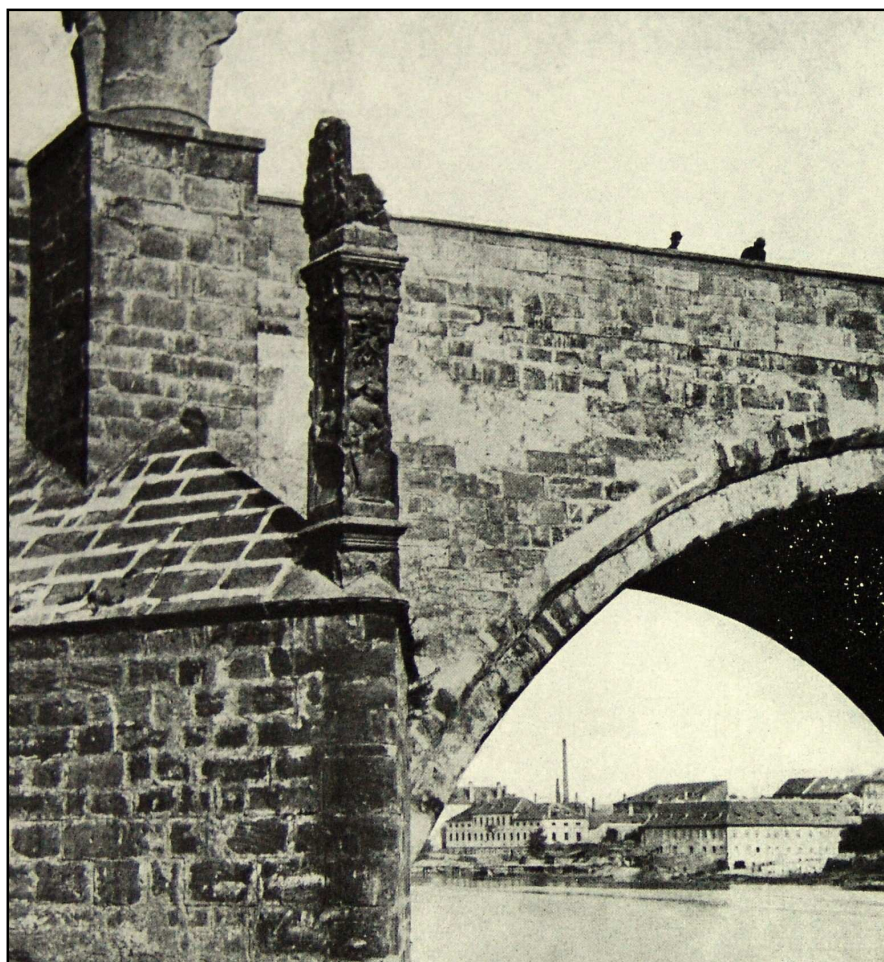
4. Detailní pohled na jižní zhlaví 10. pilíře ukazuje, že při opravách mostu probíhalo spárování podle přirozeně nerovných hran kamenů, malta jasně zářila na tmavých kamenech. Tehdy to byl důkaz prováděné opravy, nikoliv důvod k demonstraci.

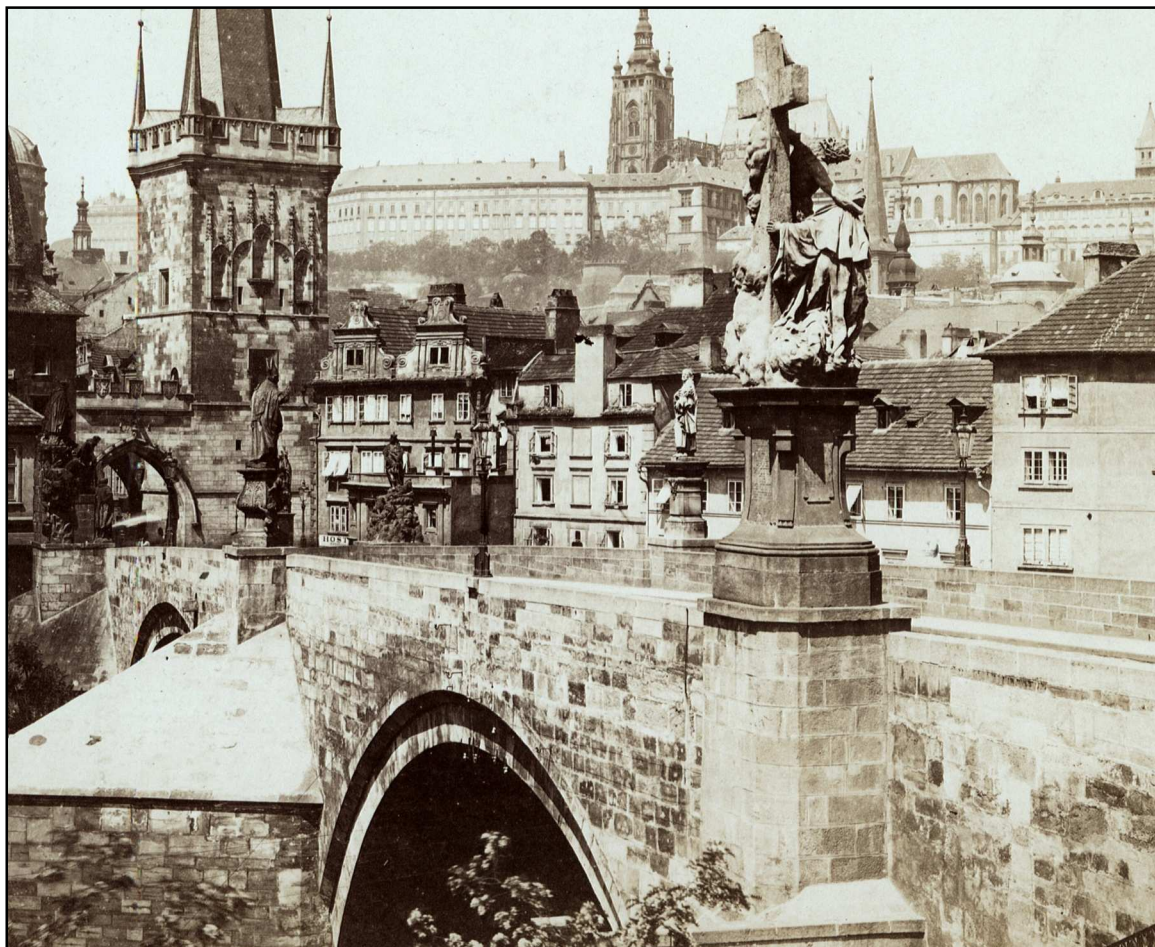
5. Na fotografii z konce 60. let 19. století je zřejmá proměna zábradlí (snížení, jiný tvar koruny) i další masivní přezdívání celých částí pláště (stříška zhlaví). Dnes tyto části vnímáme jako integrální součást mostní konstrukce. K podobnému procesu dojde i u právě opravených míst.

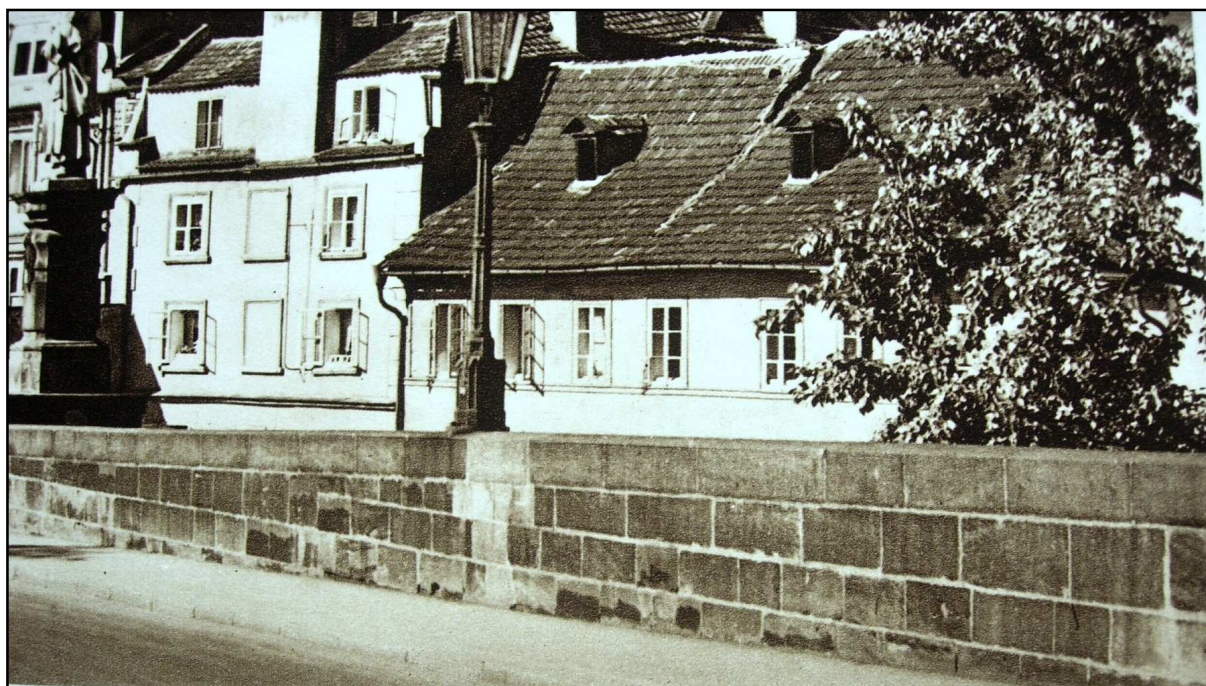
6. Nepravidelné spáry mezi kameny a světlé nově vsazené kameny. Obrázek, na který byli Pražané zvyklí v průběhu celého 20. století (snímek je z roku 1940). Ostatně podobné detaily a způsoby opravy kamenné konstrukce, jako u prováděné opravy Karlova mostu, je možno nalézt i na dalších významných památkách, jako je např. Týnský chrám, katedrála sv. Víta a další.

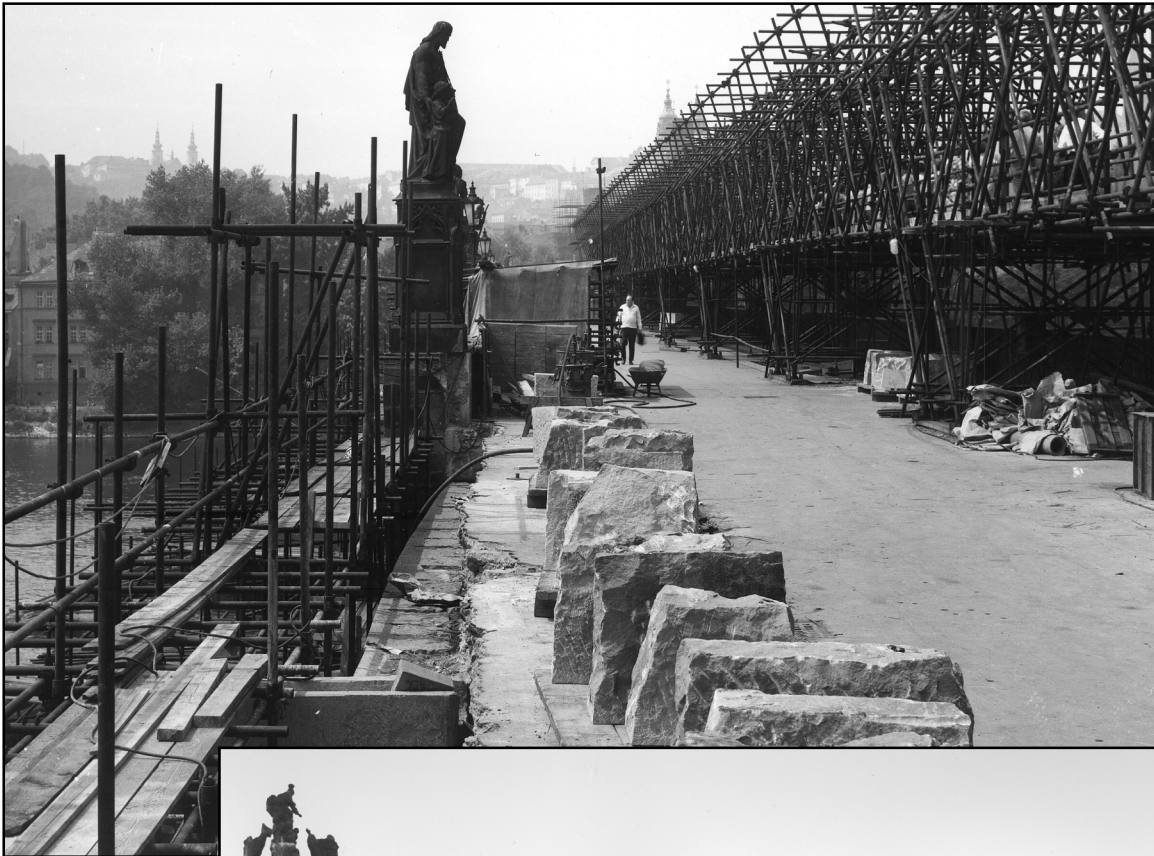
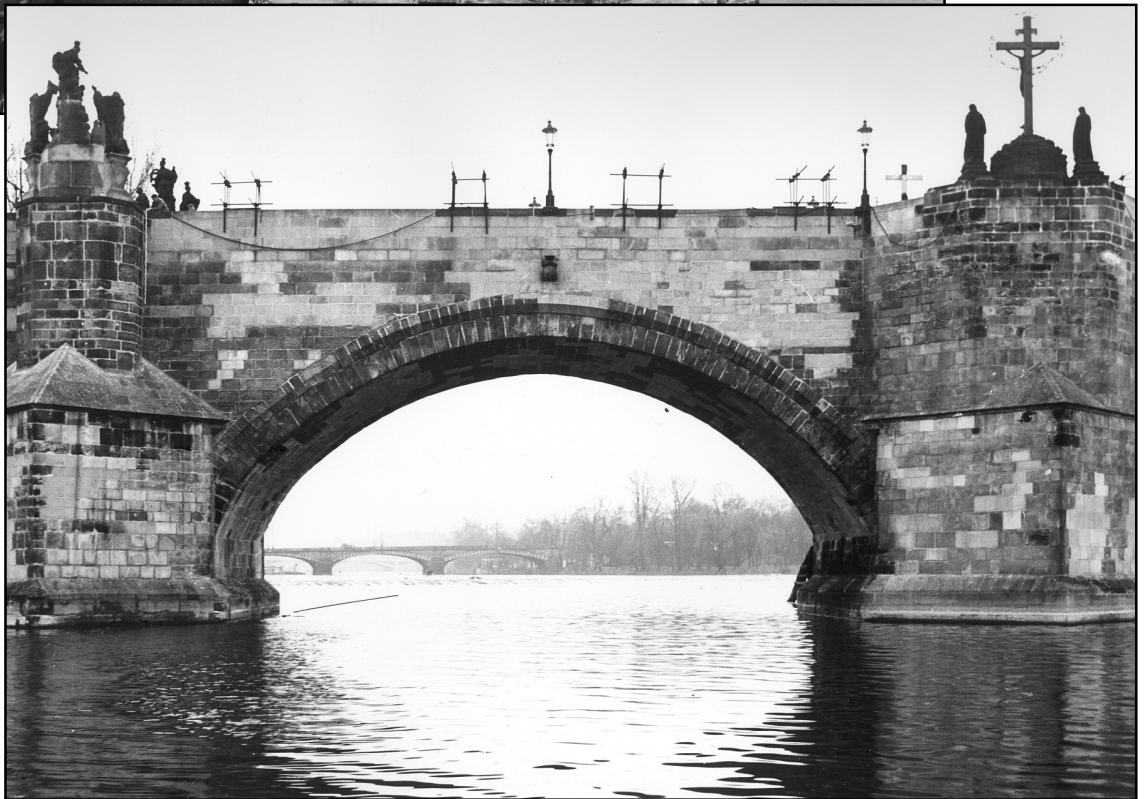
7. Na současném stavu mostu se zcela zásadně podepsala poslední prováděná oprava z let 1966 – 1975. Na snímku z roku 1970 je patrné, že tehdy došlo k úplnému rozebrání konstrukce zábradlí, což vyvrací výkřiky o poškozené autenticitě gotické konstrukce. Následné vyzdění na aktivovanou cementovou maltu dokončilo neblahý akt obnovy, na který dnes doplácíme. Bohužel tento aspekt nechce nebo neumí většina dnešních kritiků vidět.
