# Komentář k námitkám ke druhé etapě opravy Karlova mostu z pohledu geotechnika

Karel Drozd, PřF UK Praha

The second stage of the Charles Bridge repairs is concentrated on installation of a new sprayed hydroinsulation firmly attached to the reverse side of hard ashlar stones in the bridge railings. It includes ashlar disassembly in the upper railing parts as well as the check on quality of the stone blocks. A group of opponents and so called experts stood out against the method of the reconstruction with „fictitious tales“. Allegations, that the bridge lost its originality, the Archeological Institute might lose significant historic relics, excessive amount of railing ashlars was superfluously replaced, the stone mason work was unprofessional, the colour of new ashlars did not correspond with the colour of original ones and that the bridge was irretrievably damaged, were presented. The old myth about a retention of excessive moisture in the bridge construction material was taken out even. The media have been publishing all the allegations with catastrophic prognosis and even some Association of citizens defending Charles Bridge initiated legal proceedings and made a complaint to

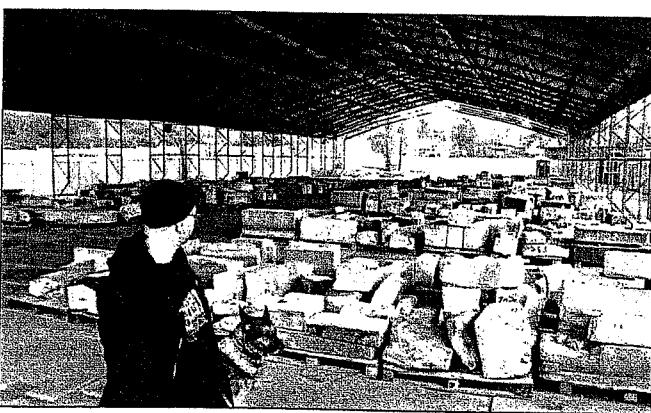
Obr. 1 Úložiště poškozených kvádrů nepoužitelných pro opětné osazení v hlídáném skladu v Praze-Bohnicích, Na Šutce. Nápad fotograficky dokumentovat každý vyřazený kvádr není průkazný, pro 6 stran kvádra by bylo potřebné 2 fotografie, nehlede k tomu, že vlasové trhliny v kvádrech a hloubky povrchového zvětrání by nebyly na fotografiích viditelné.

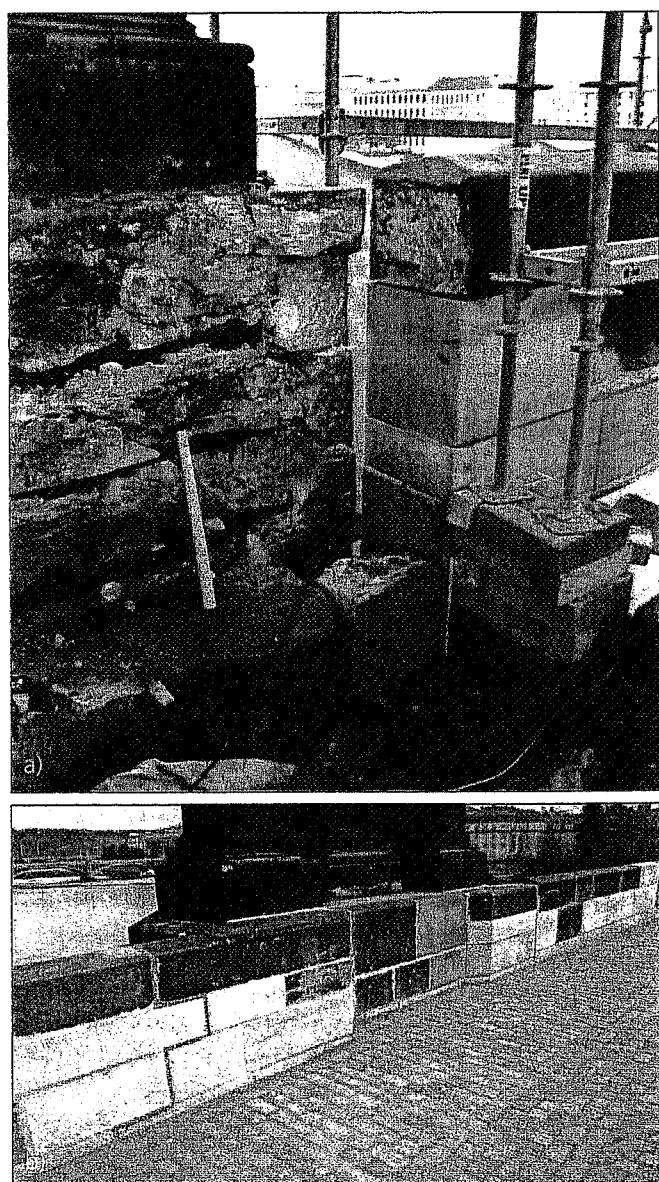
Obr. 2 a, b: Rozoberáním kamenných kvádrů se teprve zjistilo, jak špatný je stav výplně podstavců soch – pilíř č. 7 – podstavec sousoší sv. Norberta, Václava a Zikmunda. Návaznost starších i nových kvádrů na kvádry podstavců musely být řešeny bez ohledu na původní kamenořez. Svislá spára vzadu (obr. a) i klikatá spára vlevo vpředu, (obr. b) byly vyplněny tvárlivou hmotou s funkcí dilatace.

Do 3. etapy oprav bude nutno zařadit i opravu, případně restaurování podstavců barokních soch, které byly v rámci 2. etapy oprav částečně odkryty a byly shledány ve velmi špatném stavu (obr. 2, 3, 4, 5).

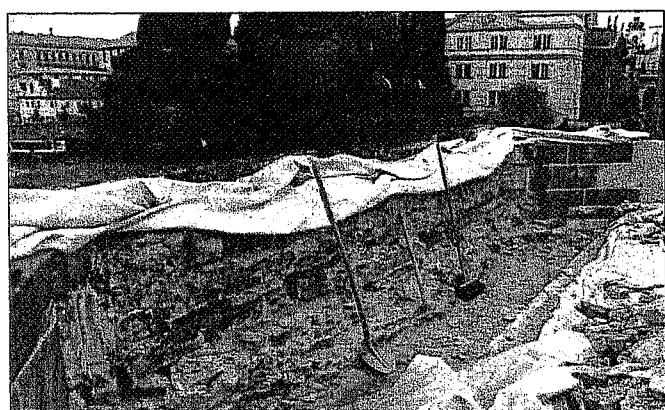
Obr. 3 Výplň podstavce pod sousoším sv. Kříže na pilíři č. 3 – sever  
Fig. 3 The pedestal filling material of the St. Cross Calvary statuary-pier No. 3 – north

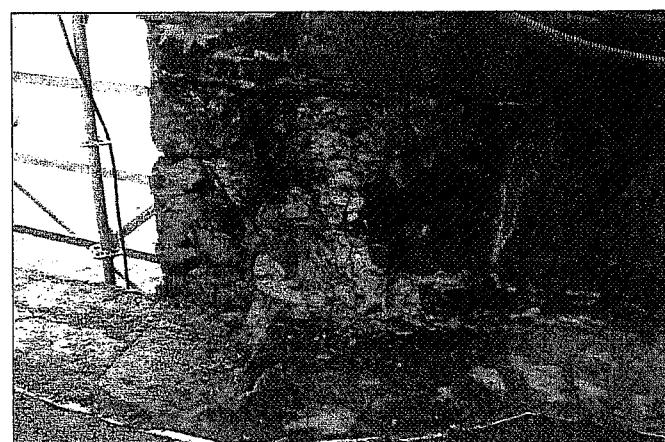
Obr. 4 Výplň podstavce pod sousoším sv. Františka Borgiáše na pilíři č. 7 – jih

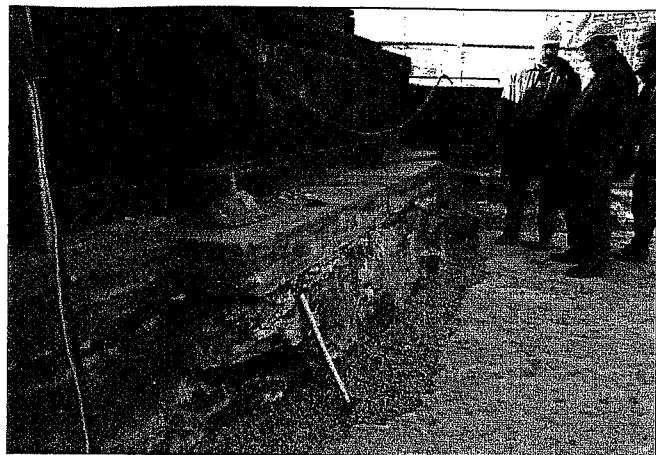
Obr. 5 Ing. Arch. Zd. Chudárek a restaurátor, akademický sochař V. Adamec debatují nad možnostmi „opravy“ chybějících svrchních kamenných desek u podstavce sousoší Piety na pilíři č. 3 – jih. Při stávajícím sklonu stéká dešťová voda přímo do chatrného zdíva podstavce (foto 24. 11. 2009).

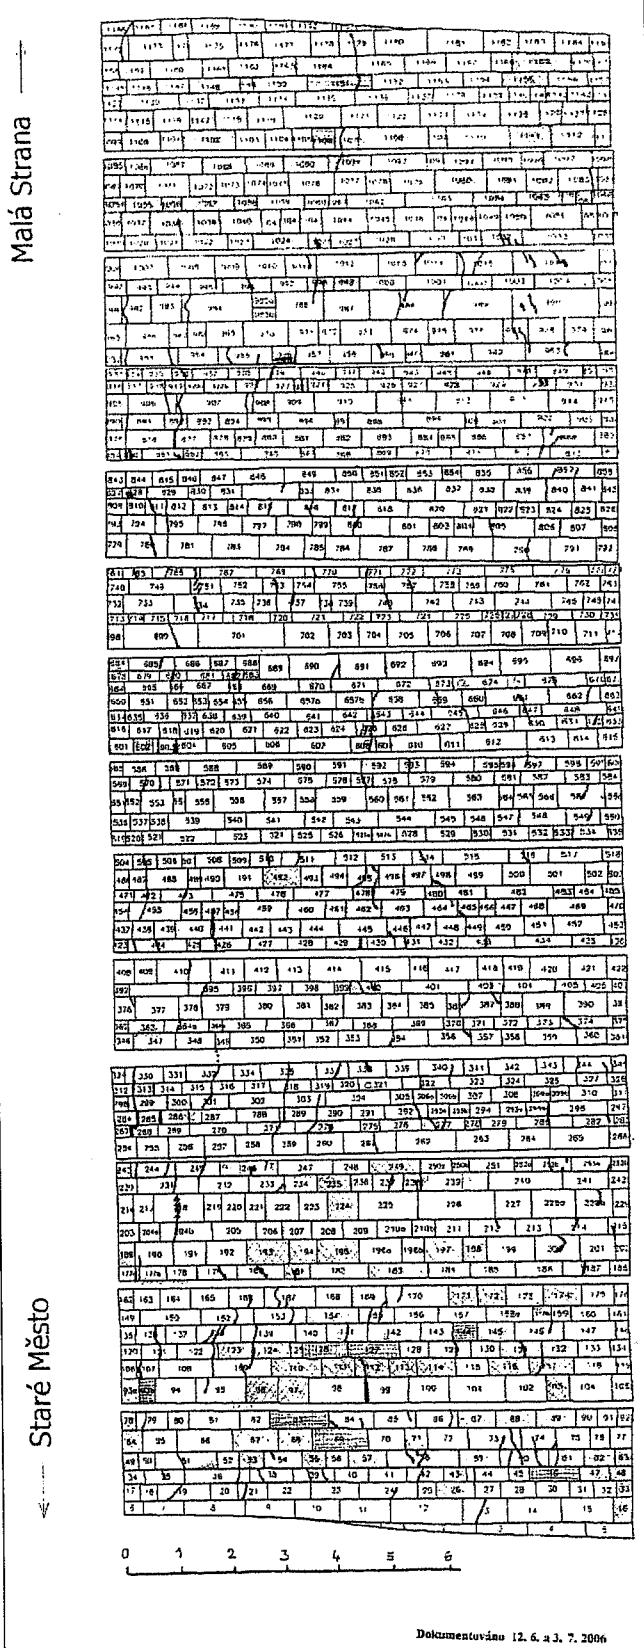
Obr. 6 Ukázka pasportizace nejvíce poškozené klenby oblouku XI – červené jsou vyznačeny příčné trhliny i trhliny v rozích, žluté jsou nové kvádry vsazeny do klenby po roce 1892, černé šrafované kvádry vyznačují různou míru povrchového hloubkového zvětrání (obrázek zmenšen z originálu A3) /23/.

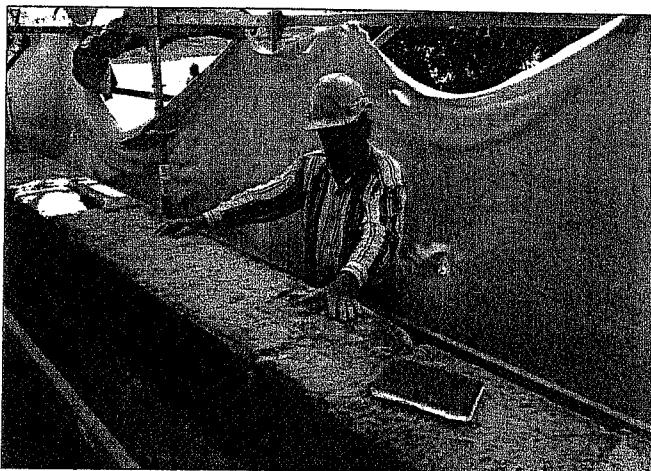
Obr. 7 Kameník Kánský nad vnější vsazenou kamennou deskou z libnavského pískovce z doby opravy XI. klenbového pole v letech 1986–1988, kterou se změnil kamenořez zábradlí při pohledu z mostovky a z Kampy.

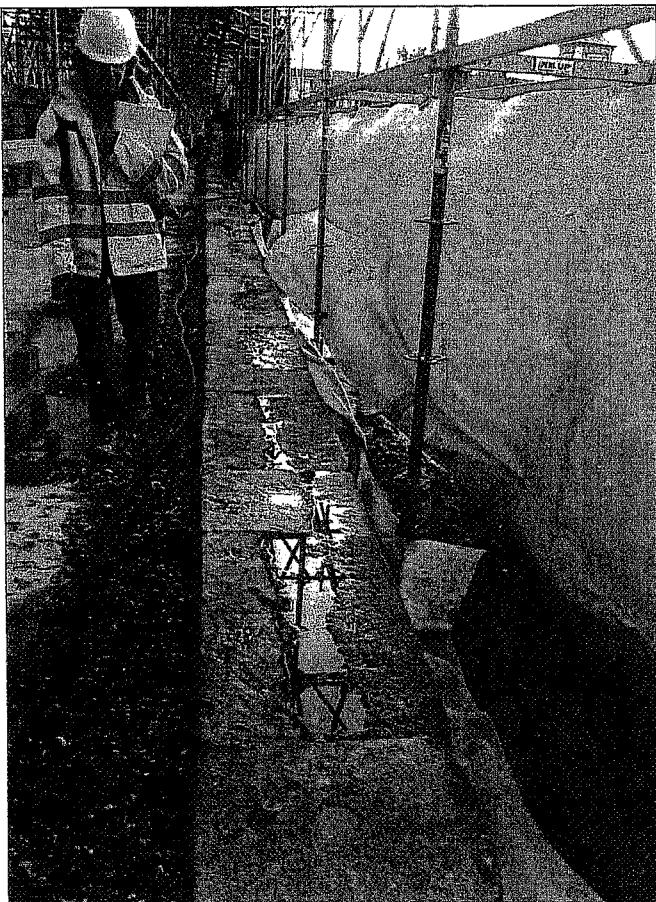
Opětovnému využití jednotlivých bloků zpět do zábradlí mostu dala zabrat zcela nevhodná metoda oprav z let 1986 až 1988 podle návrhu architekta Ing. T. Šantavého /18, 20/. V té době povrchové poškození – zvětrání kvádrů – bylo opravováno tak, že kvádr v původním uložení obkladu mostu byl na hloubku 10 až 15 cm odsekán a do volného prostoru byla vsazena deska z nového kamene, obvykle ještě v jiné orientaci sedimentace oproti gravitaci. Převážně tak byly opravovány zvětralé povrchy kvádrů z hořického pískovce v poprsních a parapetních zdech kleneb V, VI a VII, přičemž otvor byl následně vyplněn krycí deskou z libnavského pískovce (obr. 9, 10).

Obr. 9 Složené „dvojblok“ s mezilehlou cementovou zálivkou v dutinách zaplněných vodou – obnažená spára v úrovni 4. řady klenbového pole VI jih – po dešti. Hořický pískovec je z roku 1892 – vnější desky z libnavského pískovce jsou z opravy 1986–1988.

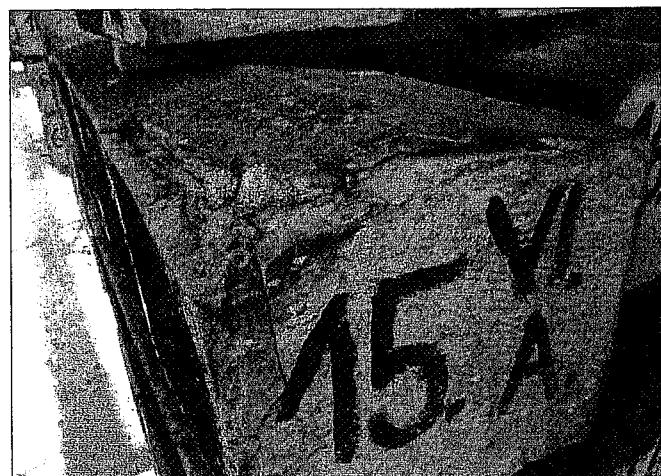
V červnu 2008 byla ustanovena komise, složená ze zástupců Odboru kultury a památkové péče, Národního památkového ústavu, objednatele stavby, pracovníků zhotovitele a kameníků ze subdodavatelské společnosti, provádějících kamenické práce a zástupce za PřF UK. Zástupcem za PřF UK byl ustanoven autor předkládaného článku. Až v listopadu 2009, tj. v době, kdy opravné práce z druhé etapy byly již z 85 % ukončeny, byl vysloven požadavek, že by v komisi pro hodnocení kvádrů měl být také restaurátor. Kriteria pro případné vyřazení jednotlivých kvádrů byla postupně zpřesňována. U kvádrů poškozených jen trhlinami v místech, kde byly ještě dodrženy míry pro jejich opětovné použití a nevykazovaly žádné hloubkové navětrání, byly kvádry tak jen zmenšeny a opětne vsazeny. V případě trhlin při krajích nebo v rozích, byl poškozený kvádr jen zkrácen. I když existovala hluboká snaha o udržení původního kamenořezu, zmenšená délka kvádrů, opětne vsazených, tomu bránila. Pokud byl kámen mírně porušený jen na hranách nebo v rozích, tak chybějící část byla nahrazena vsazenou výplní ze stejněho typu kvádru nebo bylo využito širšího spárování. Vyřazovány byly kvádry, které vykazovaly průběžné plošně rozsáhlé trhliny, probíhající paralelně s některou ze stran kvádru (obr. 8).

Vesměs takto byly poškozeny kvádry, které byly do mostu vsazeny nesouhlasně k původní orientaci sedimentace vzhledem ke gravitaci. Vyřazovány byly i kvádry s hlubším povrcho-

Obr. 8 Typické poškození tvarovaného kamene z hořického pískovce vsazeného do vrchu zábradlí mostu v roce 1892 klenby VI s průběžnými trhlinami podél stran (kvádr z klenby VI byl vyřazen a nahrazen kvádrem z kocbeřského pískovce).

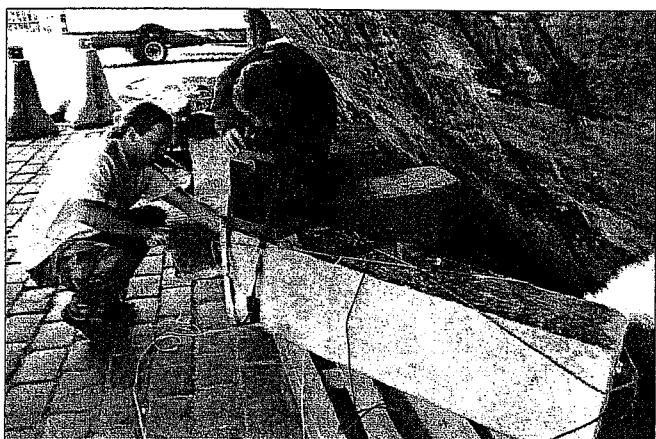
Obr. 11 Mikroseismická měření na vyřazených kvádrzech – měření 18. 8. 2008

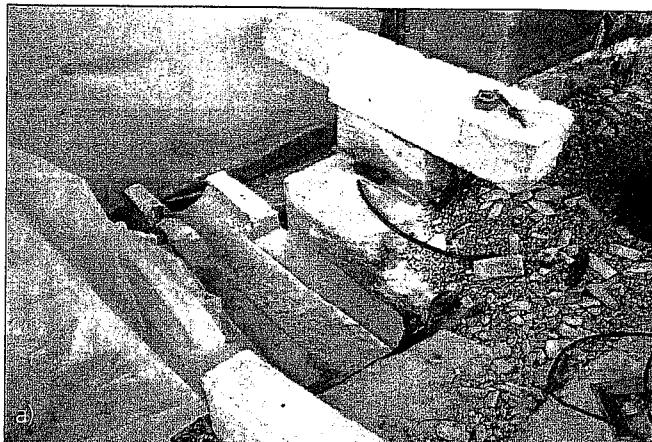
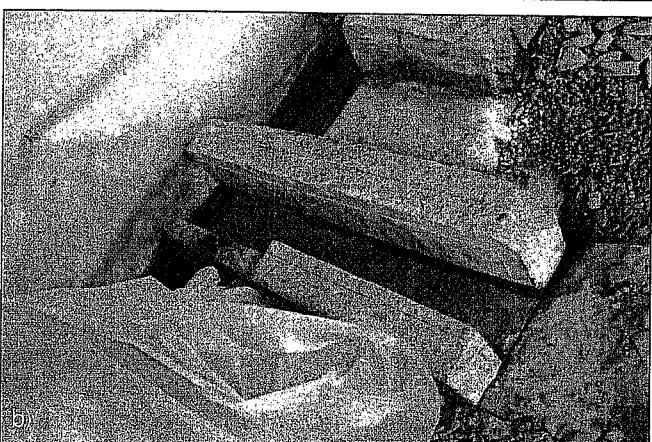
Obr. 12 a, b: Úspěšná kamenická oprava jižního chrlíče na X klenbovém poli. Poškozený chrlíč z žehrovické arkozy v původní poloze byl opraven z vhodných částí jednoho z vyřazených bloků stejného petrografického složení.

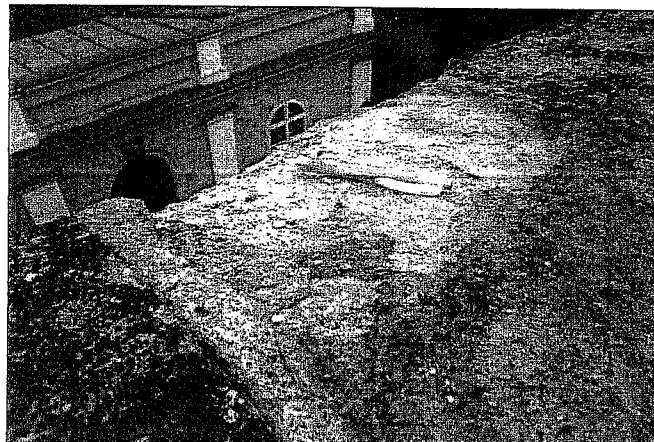
Obr. 13 U zpětně osazeného horního tvarovaného kvádru zábradlí v poli XII, kámen č. 14, ze žehrovické arkozy se po roce osazení odložila asi 2 cm mocná a cca 3 kg těžká povrchová část kvádru, což kritiky bylo označeno za hrubé pochybení kameníků. Zde však neselhal kameníci, avšak ti, co připustili zpětné osazení poškozeného kvádru, u kterého přehlédlí skrytou vadu. Nicméně kvádr byl kameníky opraven s pomocí nové výplně tak, že bývalou poruchu ani odborník neobjeví.
