„Revitalizace stromů ve starém centrálním parku v Praze – Dubči“

**Dokumentace k ukončení, převzetí a vyhodnocení akce
realizovanou s finančním příspěvím Hlavního města Prahy
a M.Č. Dubeč**

Zhotovitel:

Arbonet, s.r.o., Dolská 2486/12, 193 00, Praha 9 - Horní Počernice
Tel. 603 465612, e-mail: info@arbonet.cz

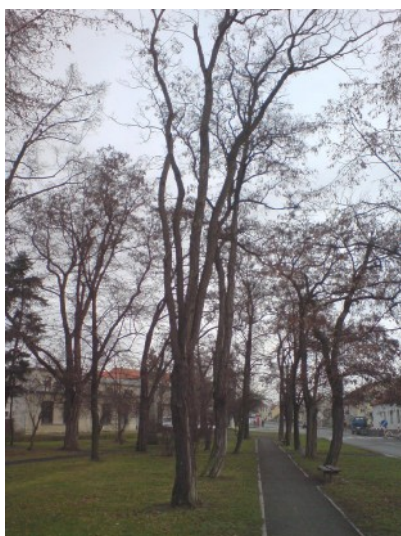
Hustý zápoj korun vzrostlých stromů vedl k přeštíhlení korun (obrázek vlevo), řada starých stromů byla již ve špatném zdravotním stavu. Zejména trnovníky byly již značně proschlé, postupně odumíraly a nezřídka padaly velké živé větve v důsledku hniloby. Viz obrázek vpravo. Zvláště stromy u silnice byly ve špatném zdravotním stavu (obrázek uprostřed).

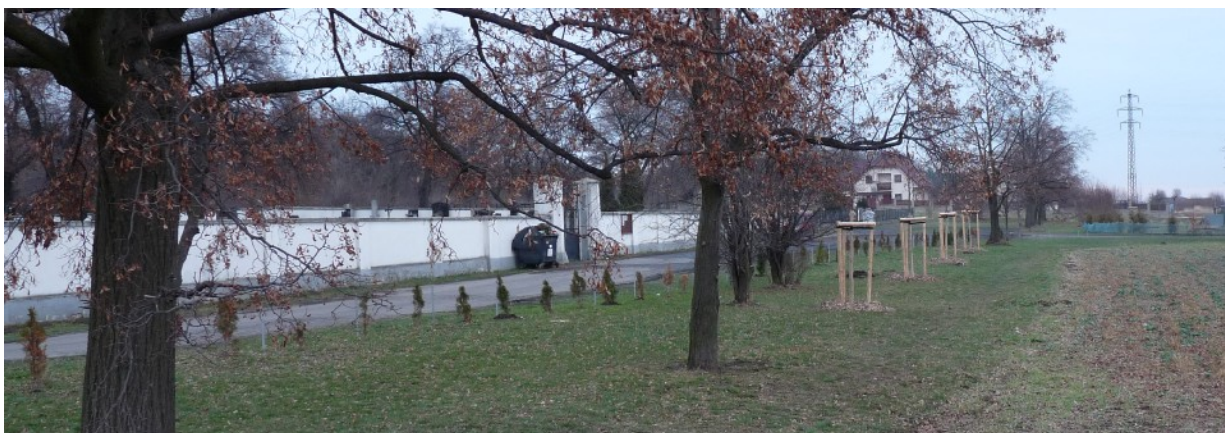
Náhradní výsadba za pokácené stromy v parku doplnila chybějící mezeru ve významném liniovém prvku – lipového stromořadí u hřbitova v Dubči. Toto stromořadí tvoří významnou pohledovou dominantu Dubče, viditelnou již z velké dálky. Výsadba nebyla součástí žádosti o dotaci, ale byla součástí celkového záměru postupné revitalizace zeleně Městské části Praha – Dubeč.

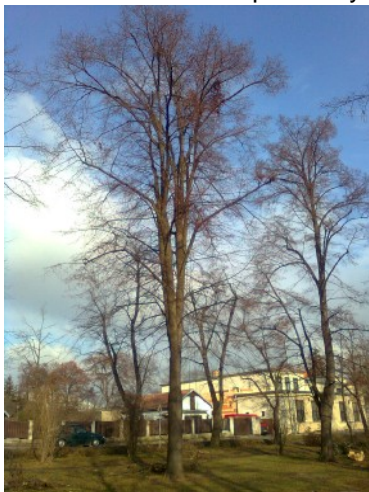
Před redukčním řezem

Redukční řez (RŘ) - řez s cílem snížit těžiště koruny (obvodová redukce) nebo jednotlivých větví (lokální odlehčení), dále odstranit části koruny vrůstající např. do fasád budov, oken, okapů, střech, veřejného osvětlení, el. vedení apod. Zásah musí být proveden citlivě při zachování druhově charakteristického habitu ošetřovaného jedince a maximálním přizpůsobení velikosti a tvaru koruny funkčním požadavkům stanoviště.

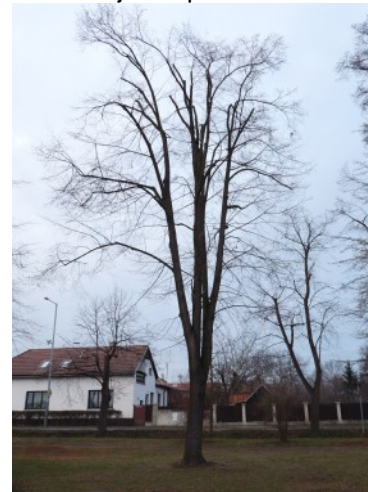
Po obvodovém redukčním řezu

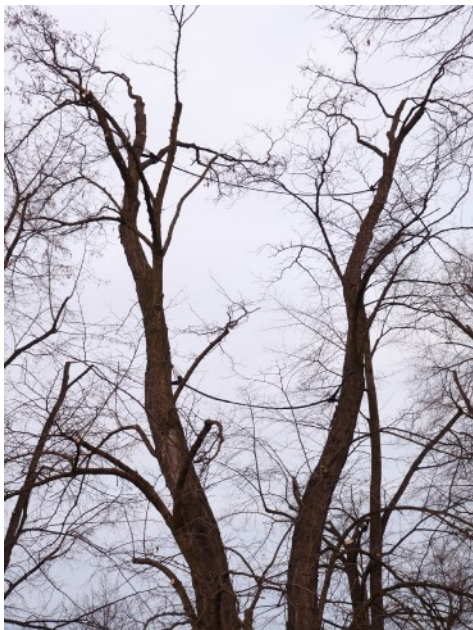
Instalace dvouúrovňové dynamické vazby na strom č. 61 po redukčním řezu (vlevo). Detail instalace vazby na strom č. 56 (nahore).

Statické zajištění preventivní vazbou (VDH – vazba dynamická horní, VDD - vazba dynamická dolní) – instalace preventivní (zpravidla syntetické) vazby, jejímž úkolem je zachycení pádu větví nebo celých částí korun při jejich eventuálním odlomení. V tomto případě byl použitý systém vazeb COBRA a ARCO Standard.

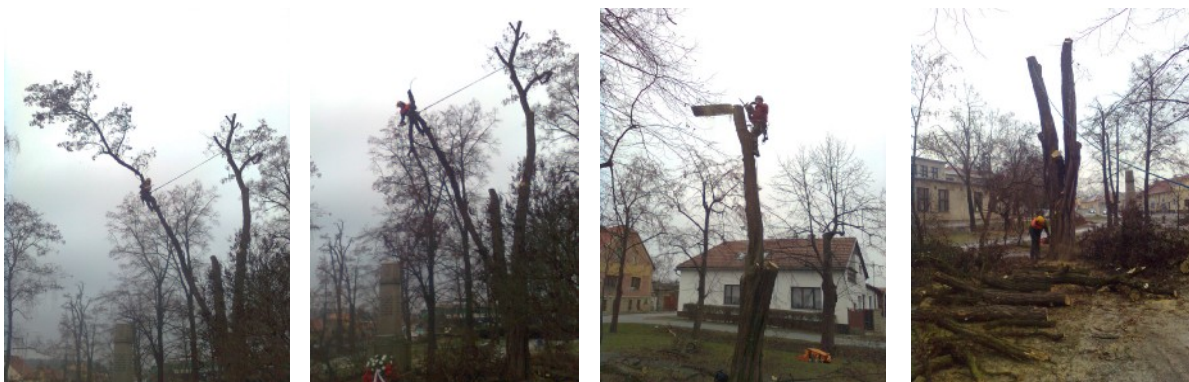
V prostřední fázi prací byly pokáceny nevyhovující stromy. Drtivá většina z nich byla v nevyhovujícím zdravotním stavu i provozní bezpečnosti. V nedávné minulosti došlo k opakovaným pádům velkých větví v důsledku interní hniloby. Zvláště stromy podél silnice na Dubeček byly ve velmi špatném stavu.

S ohledem na blízkost komunikací, cestiček a okolních stromů, bylo kácení všech stromů ve ztížených podmínkách s použitím stromolezecké techniky. Jednotlivé části korun se odřezávaly postupně z lana a pád zbylých torz kmenů byl usměrňován.

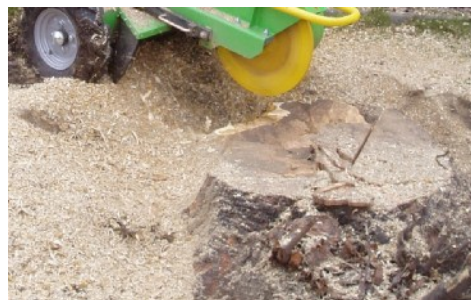
Součástí asančních prací v parku bylo i odfrézování starých pařezů po dřívě pokácených stromech a samozřejmě vyfrézování pařezů nově vzniklých. Jejich odstraněním se jednak výrazně omezí nebezpečí tvorby pařezových a kořenových výmladků, zvýší se estetický úroveň celkového vzhledu parku, umožní se případná dosadba nových stromů a v neposlední řadě se zjednoduší sekání trávnickových ploch.

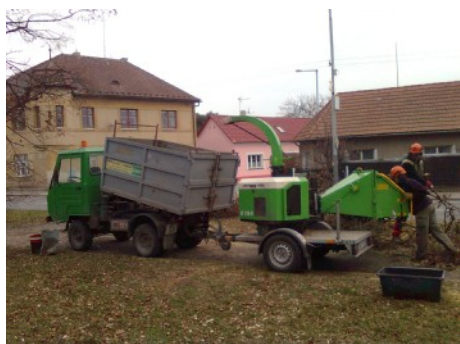
Štěpkování větví do prům. 10 cm

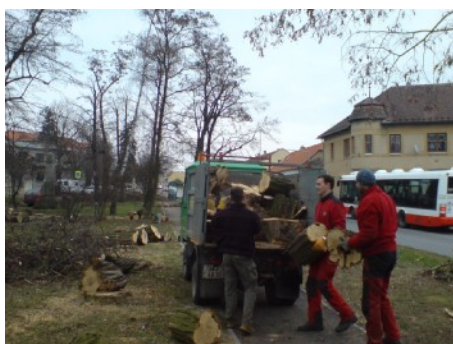
Odvoz dřeva o průměru nad 10 cm

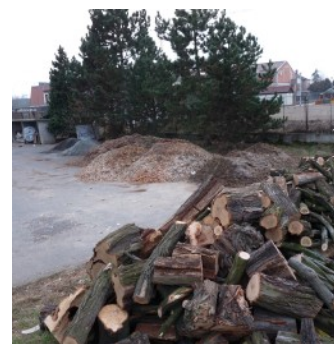
Obecní mezideponie štěpky a dřeva
