Studie 2000

Plán péče o přírodní památku

Meandry Botiče

říjen 2000

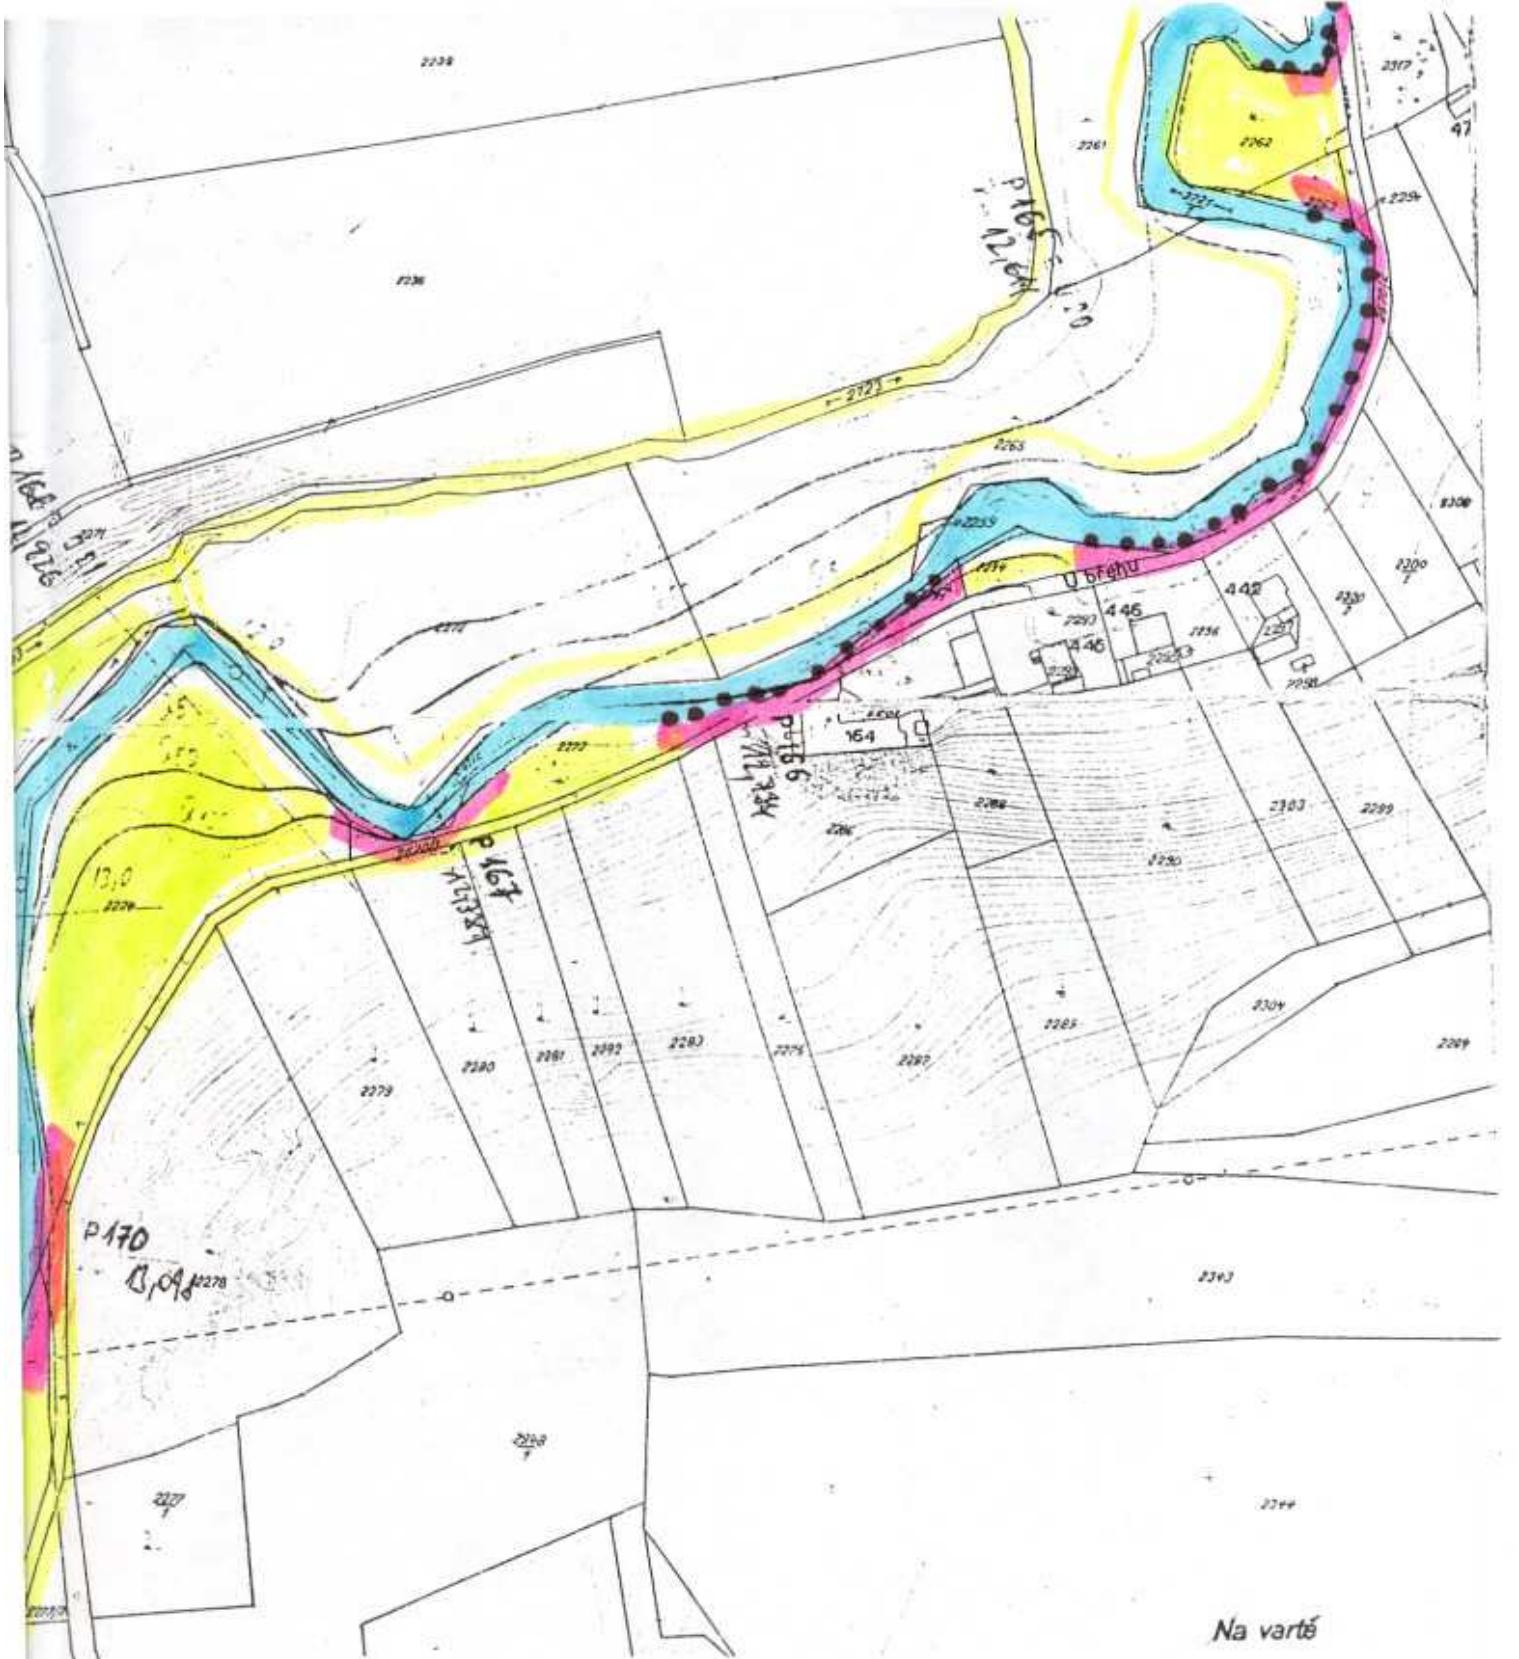
Mapa jednotlivých ploch se stejným managementem, návrhem opatření, se zakreslením objektů a profilů (kap. N 1-6)

- 1. Volná vodní hladina nad příčnými objekty obou jezů
 - 2. Ostatní plochy vodního toku
 - 3. Břehy s břehovými porosty s preferencí přírodních funkcí
 - 4. Břehy s břehovými porosty s preferencí jiných funkcí
 - 5. Porosty s převahou lesních dřevin v PP i v ochranném pásmu
 - 6. Ostatní porosty a plochy v ochranném pásmu
- ● ● Mista s návrhem zpevnění břehů

1. Volná vodní hladina nad příčnými objekty dvou jezů.
2. Ostatní plochy vodního toku.
3. Břehy s pobřežními porosty v území PP s preferencí přírodních funkcí.
4. Břehy s pobřežními porosty v území PP s preferencí jiných funkcí.
5. Porosty s převahou lesních dřevin v PP i v ochranném pásmu.
6. Ostatní porosty a plochy v ochranném pásmu.

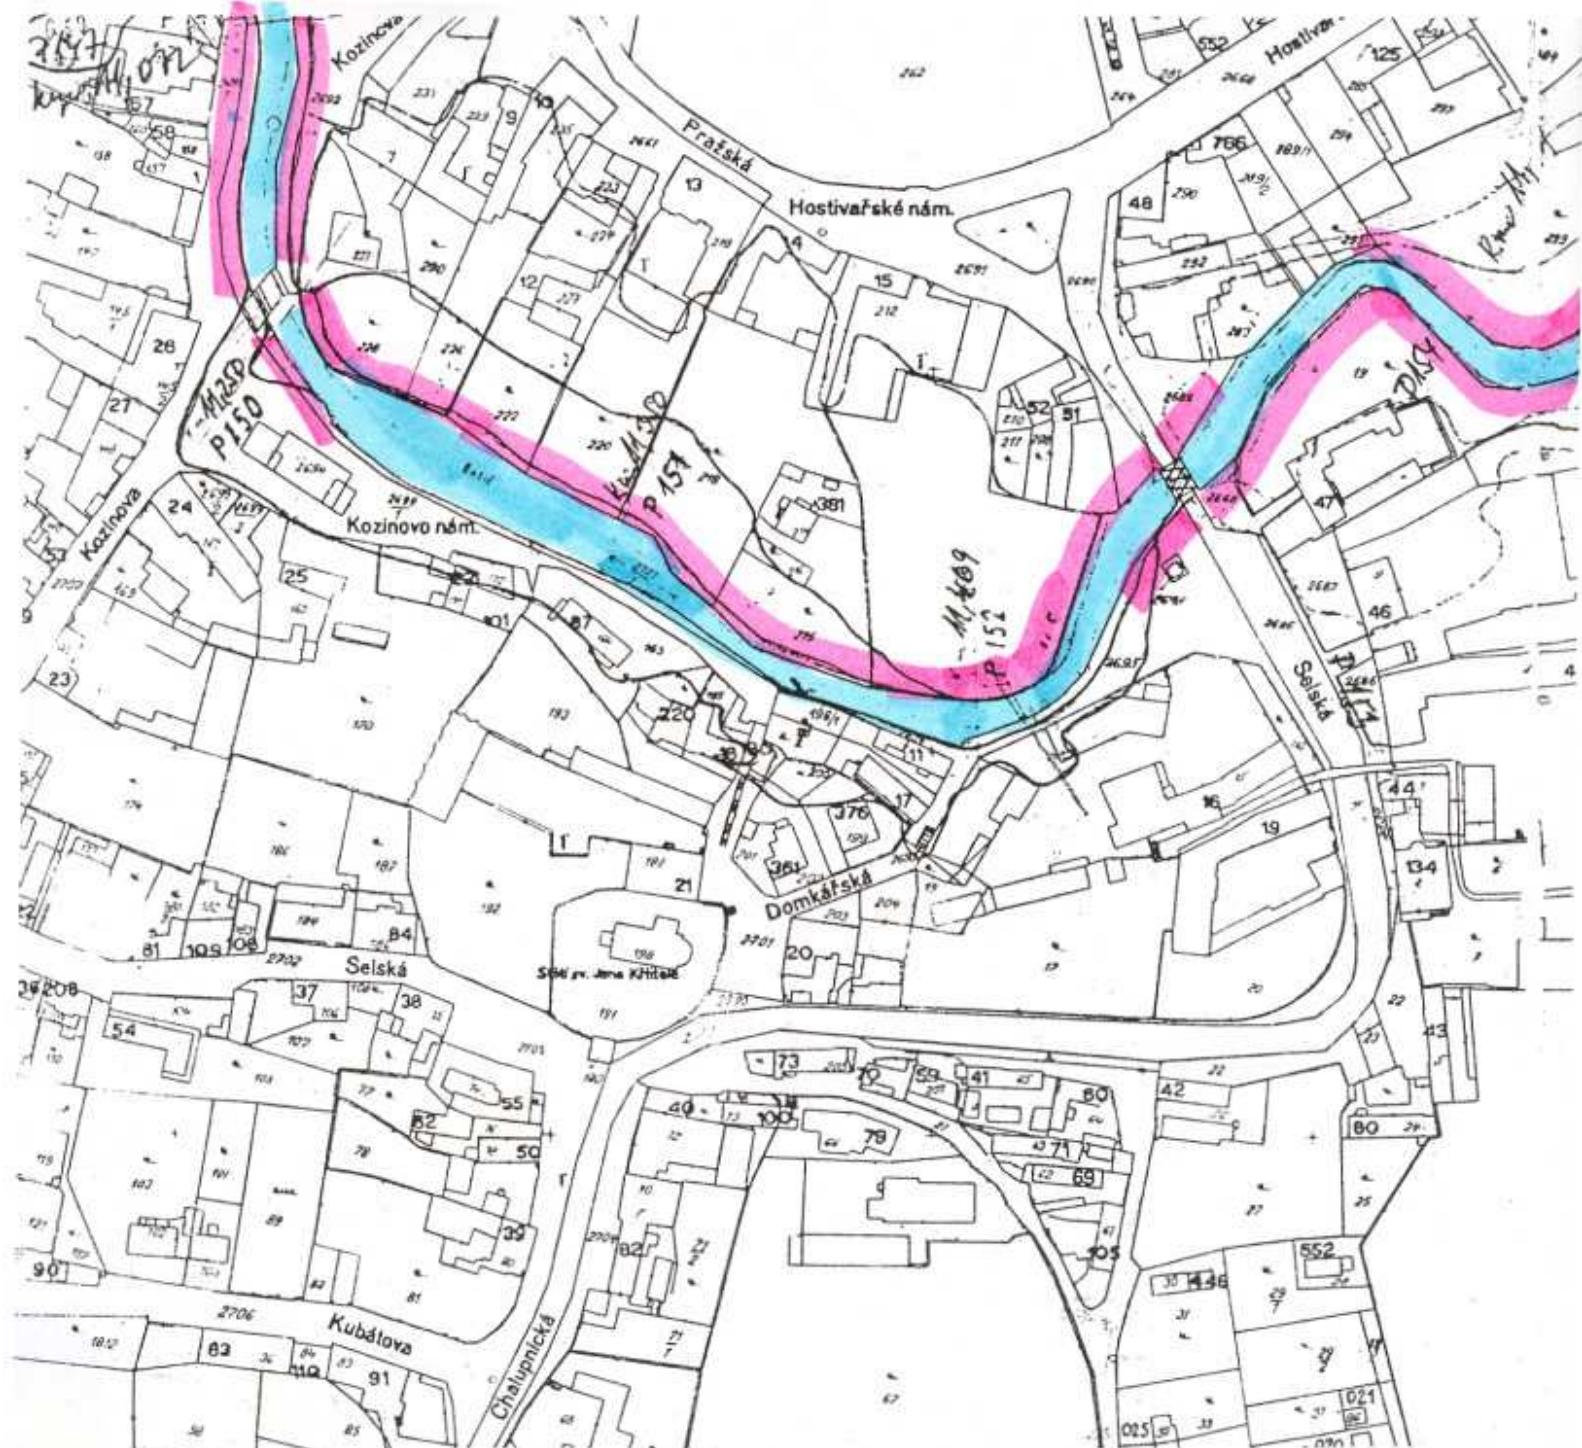
Mapa jednotlivých ploch se stejným managementem, návrhem opatření, se zakreslením objektů a profilů (kap. N 1-6)

- 1. Volná vodní hladina nad přičnými objekty obou jezů
 - 2. Ostatní plochy vodního toku
 - 3. Břehy s břehovými porosty s preferencí přirodních funkcí
 - 4. Břehy s břehovými porosty s preferencí jiných funkcí
 - 5. Porosty s převahou lesních dřevin v PP i v ochranném pásmu
 - 6. Ostatní porosty a plochy v ochranném pásmu

Místa s návrhem zpevnění břehů

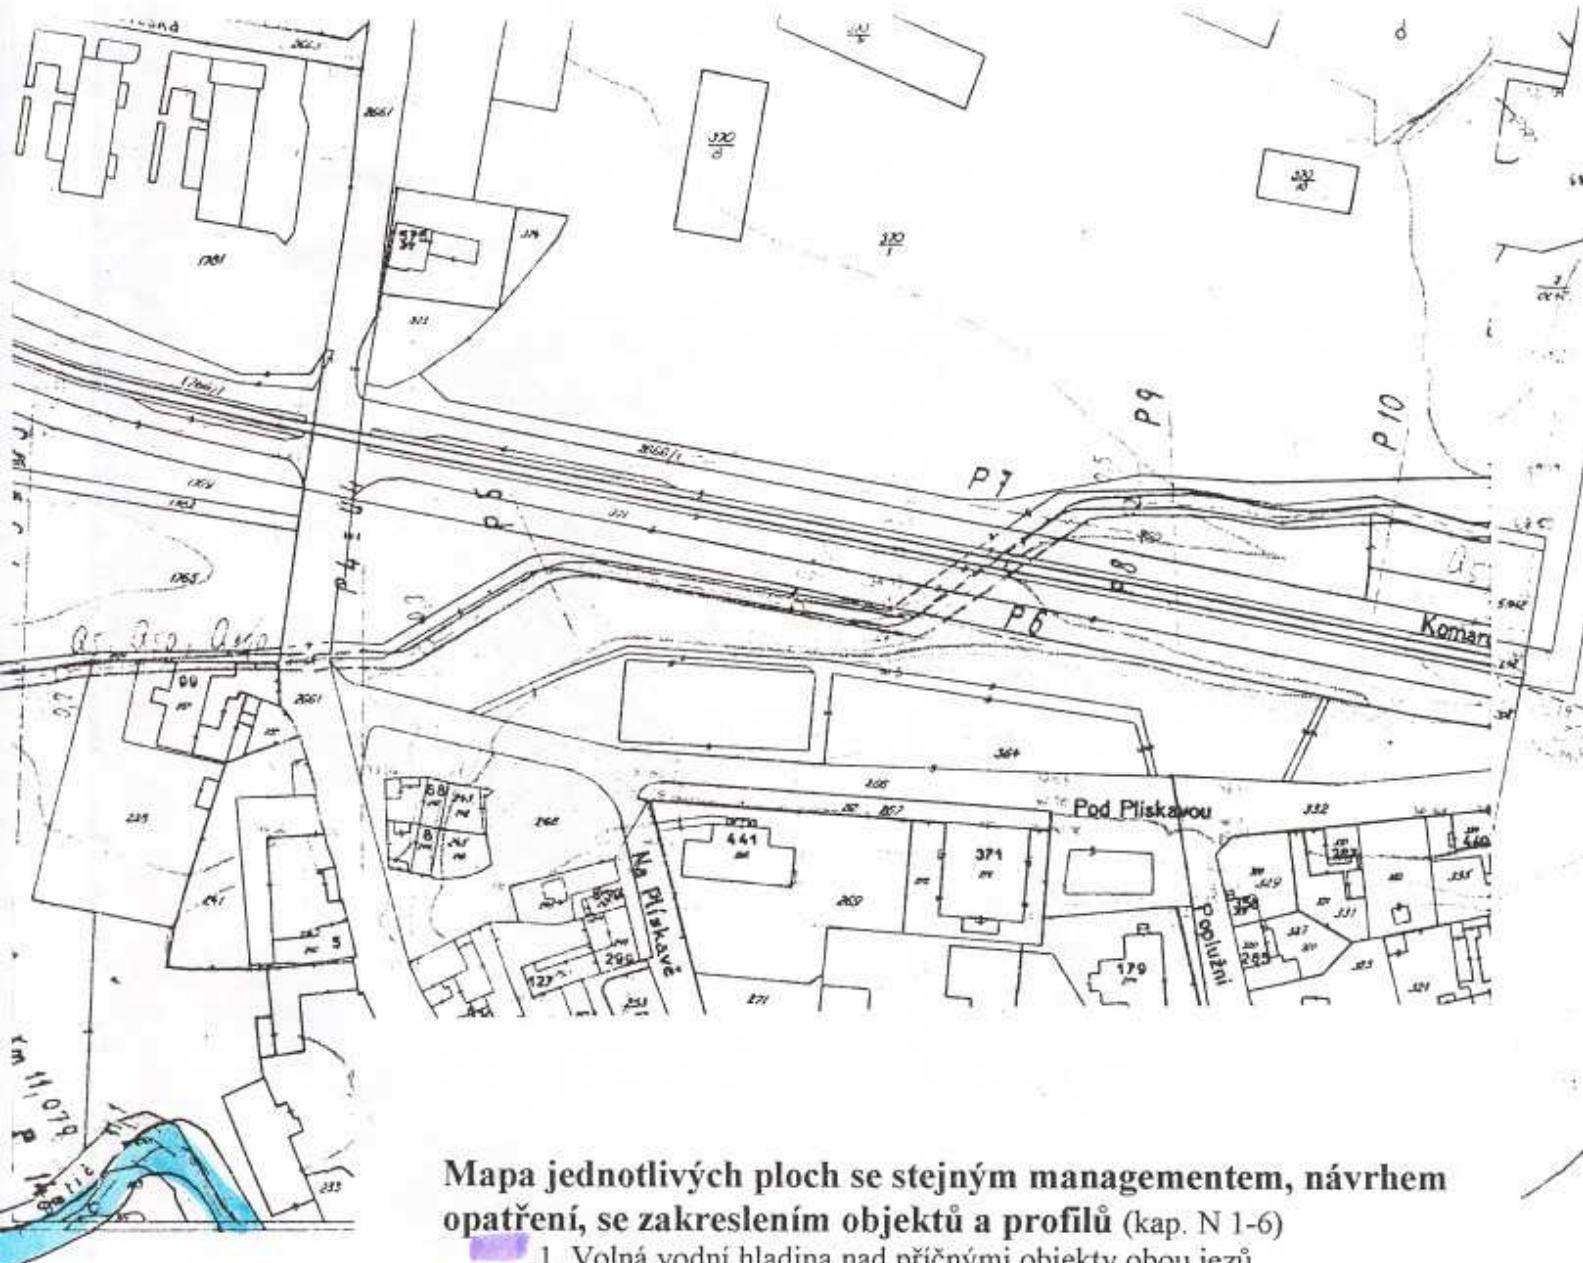
Mapa jednotlivých ploch se stejným managementem, návrhem opatření, se zakreslením objektů a profilů (kap. N 1-6)

1. Volná vodní hladina nad příčnými objekty obou jezů
 2. Ostatní plochy vodního toku
 3. Břehy s břehovými porosty s preferencí přírodních funkcí
 4. Břehy s břehovými porosty s preferencí jiných funkcí
 5. Porosty s převahou lesních dřevin v PP i v ochranném pásmu
 6. Ostatní porosty a plochy v ochranném pásmu

• Místa s návrhem zpevnění břehů

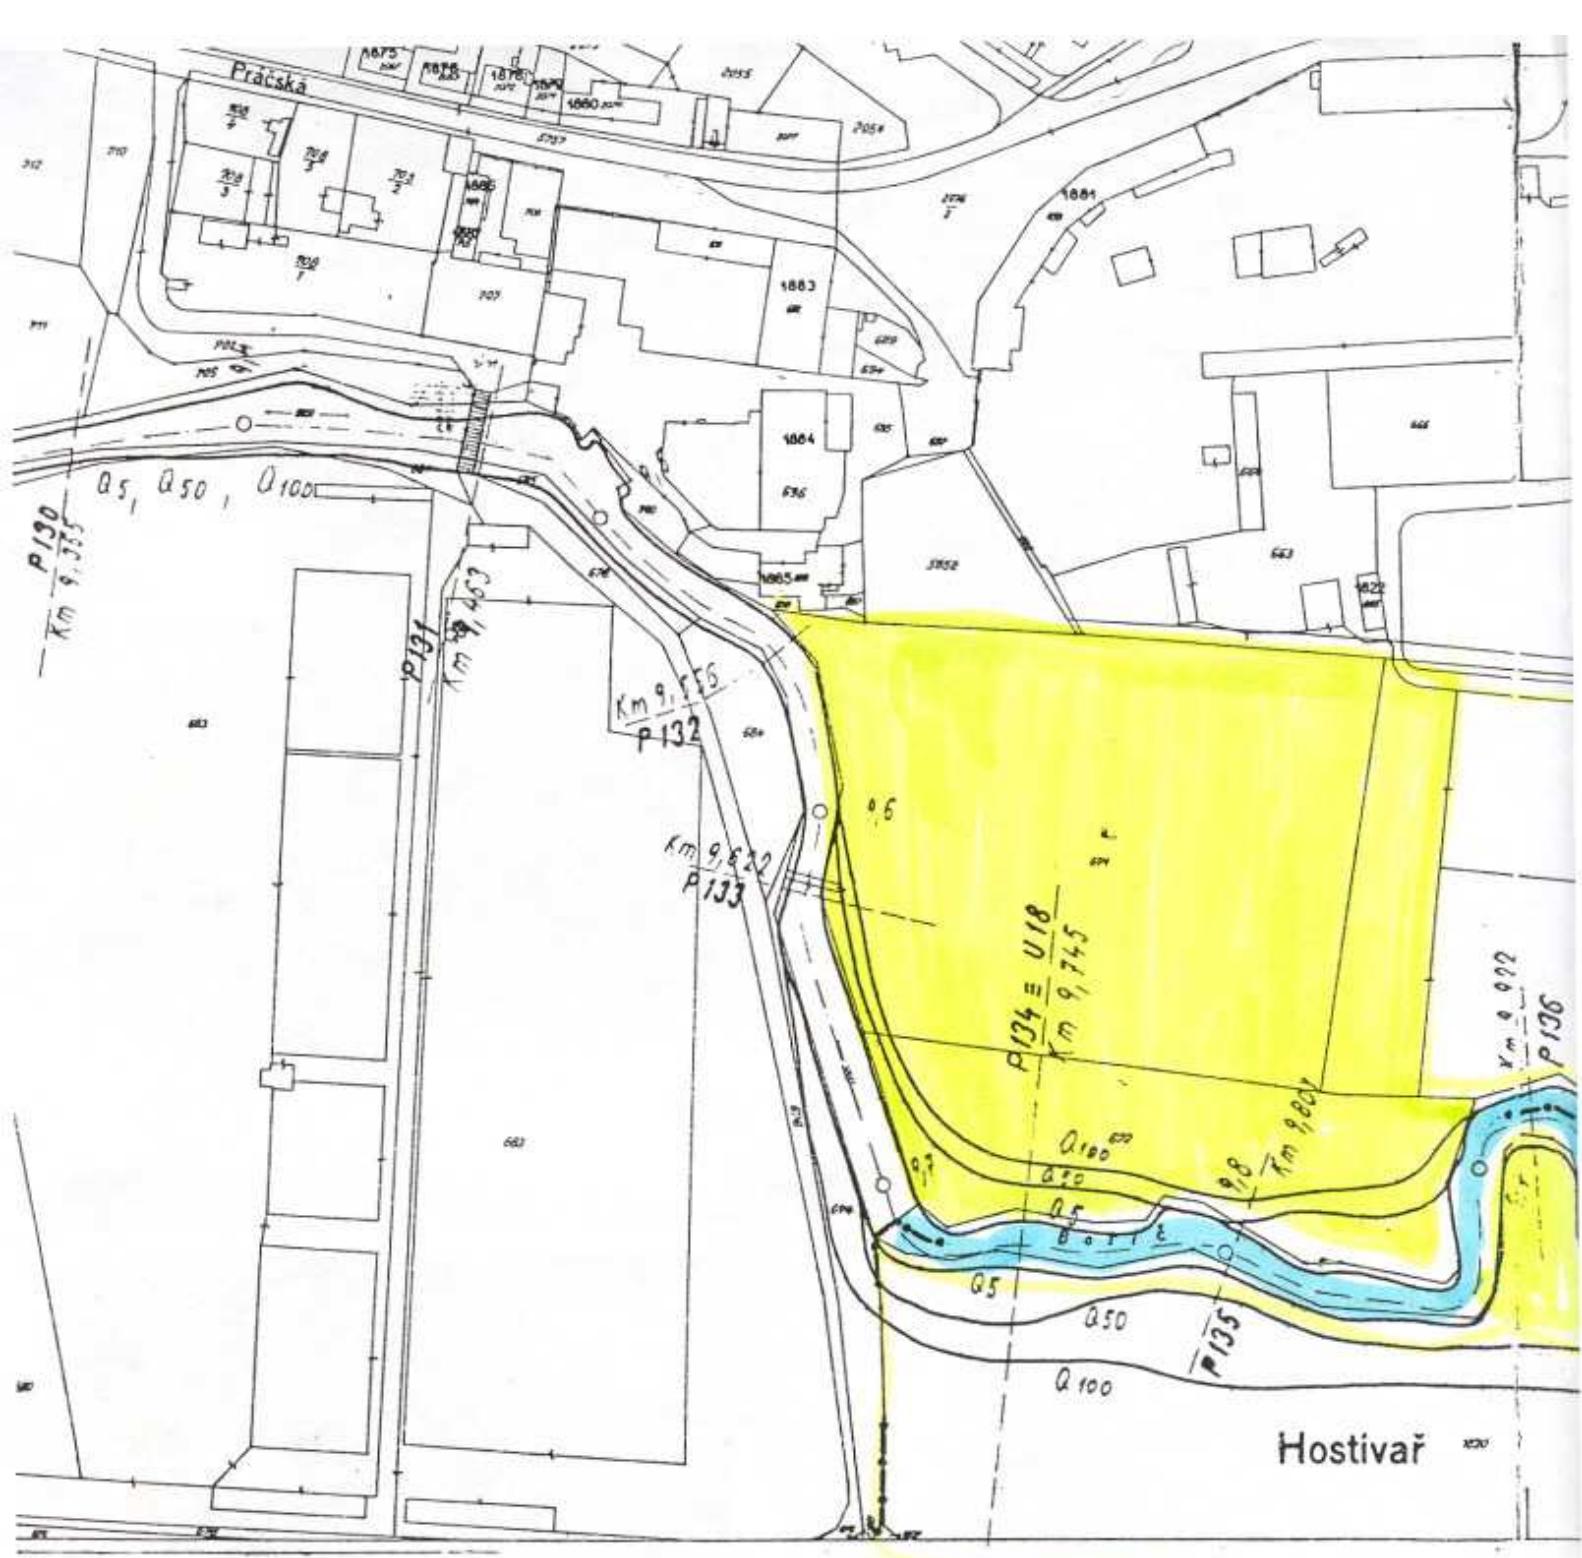
Mapa jednotlivých ploch se stejným managementem, návrhem opatření, se zakreslením objektů a profilů (kap. N 1-6)

- Mista s návrhem zpevnění břehů**

- 1. Volná vodní hladina nad příčnými objekty obou jezů
 - 2. Ostatní plochy vodního toku
 - 3. Břehy s břehovými porosty s preferencí přírodních funkcí
 - 4. Břehy s břehovými porosty s preferencí jiných funkcí
 - 5. Porosty s převahou lesních dřevin v PP i v ochranném pásmu
 - 6. Ostatní porosty a plochy v ochranném pásmu

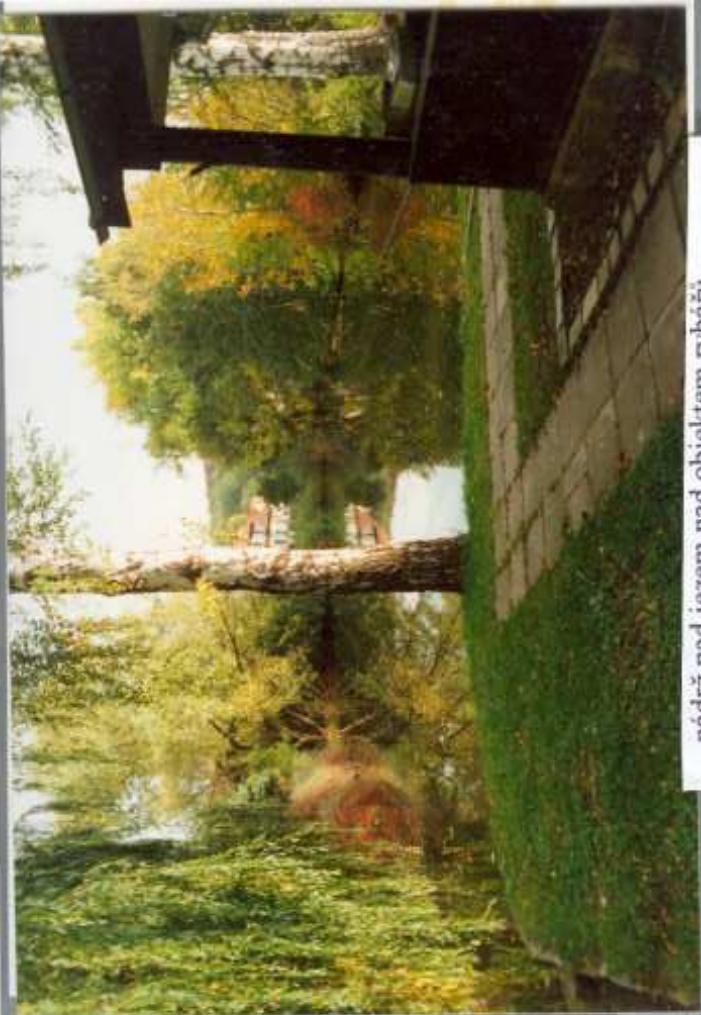
nádrž nad jezem nad objektem rybářů

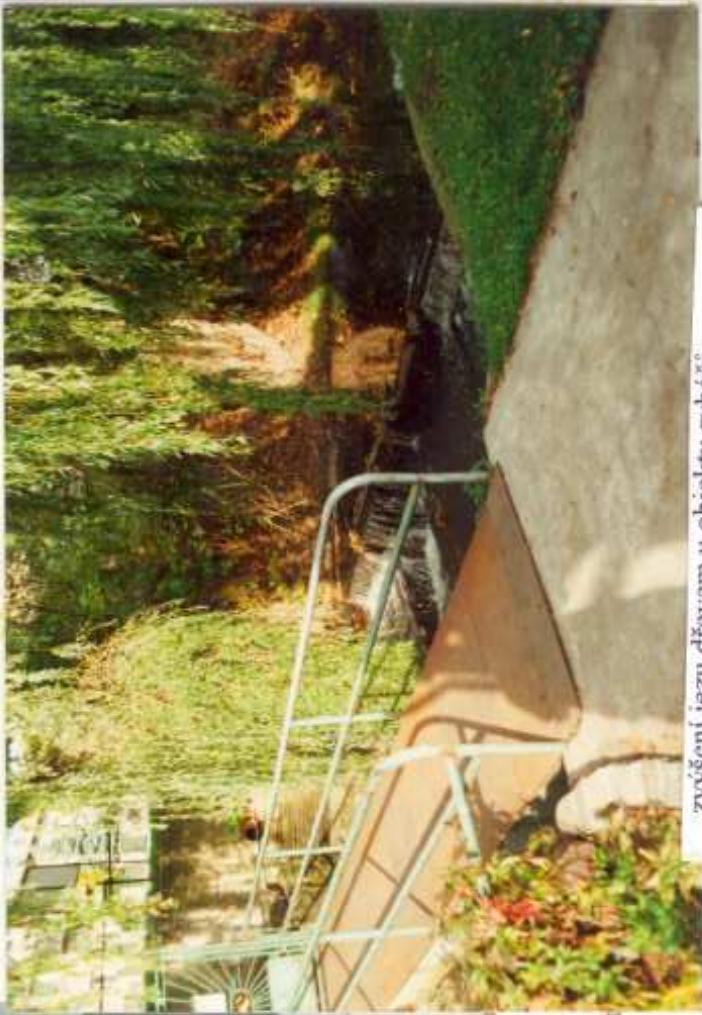
zvýšení jezu dřevem u objektu rybářů

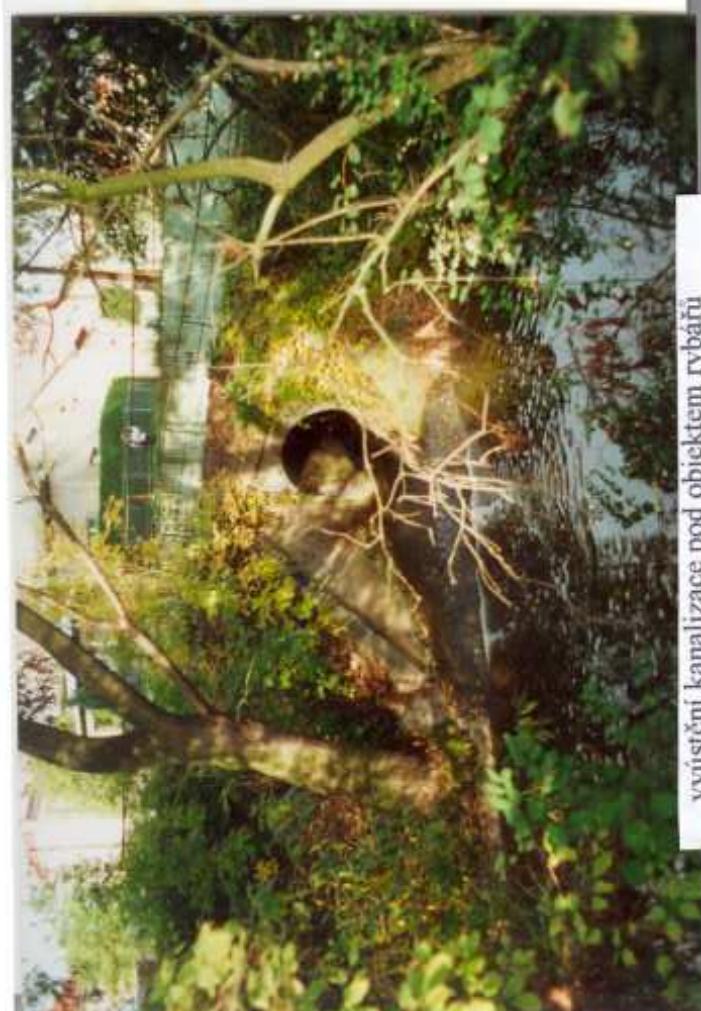
- 1) Přítok znečištěných vod z okolního území. Opakován a dlouhodobě nastává tento stav zejména u kanalizační výústi pod objektem rybářů v Hostivaři v km 11,922. Tento stav způsobuje katastrofální znečištění dalšího průběhu toku a opakovou likvidaci všeho živého v toku. U ostatních zaústění poškozování nebylo pozorováno.

výstřílení kanalizace pod objektem rybářů

1. Zjištěním znečišťovatelů toku, jejich postihem a vyloučením přítoku z oddělovače Podjezdová zlepšit čistotu vody a následně revitalizovat tok i odtěžením toxických sedimentů.
2. Zajistit pravidelný dozor orgánu ochrany přírody, stráže přírody, rybářské stráže a policie v území k zamezení skládkování, dodržování podmínek pro rybaření.
3. Při obhospodařování břehových porostů postupovat diferencovaně podle tohoto plánu péče.
4. Při rybářském obhospodařování důsledně dodržovat ustanovení § 5 zák. 114/1992 Sb. (rozšíření geograficky nepůvodních druhů).
5. Nepovolovat zde žádné hromadné akce, které by mohly ohrozit chráněné fenomény území.

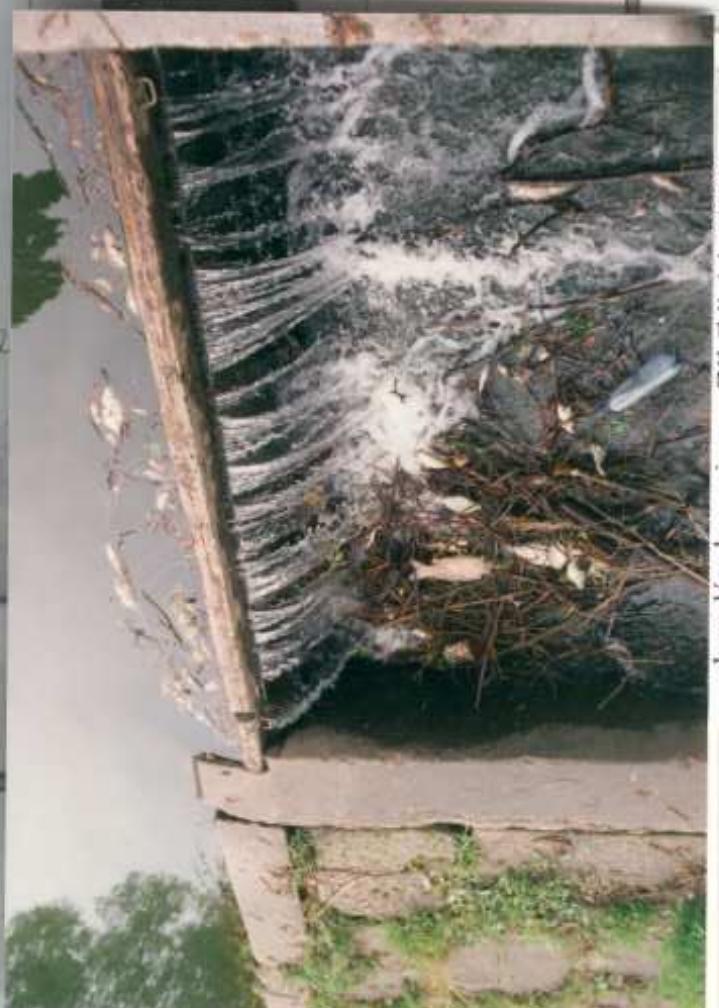
uhynulé ryby na jezu v Záběhlicích 9/2000

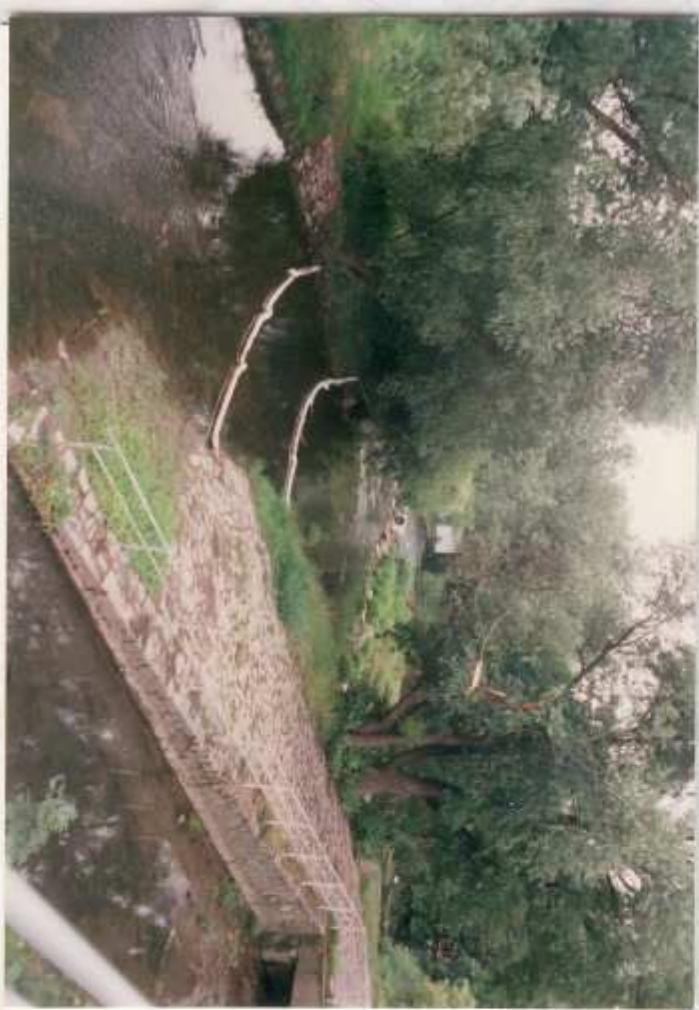
norné stěny na Botiči po jedné z havárií
stromy rostou dnes i někde uprostřed toku

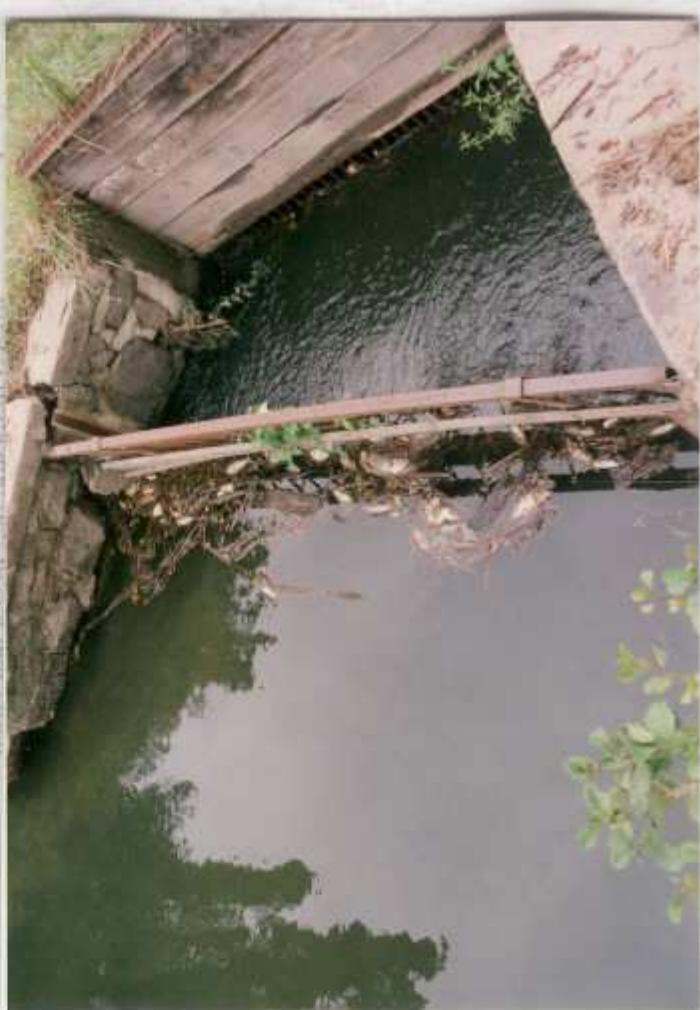
uhynulé ryby na přepadu k rybníku Hamerák
začátek PP pod Hostivařskou přehradou

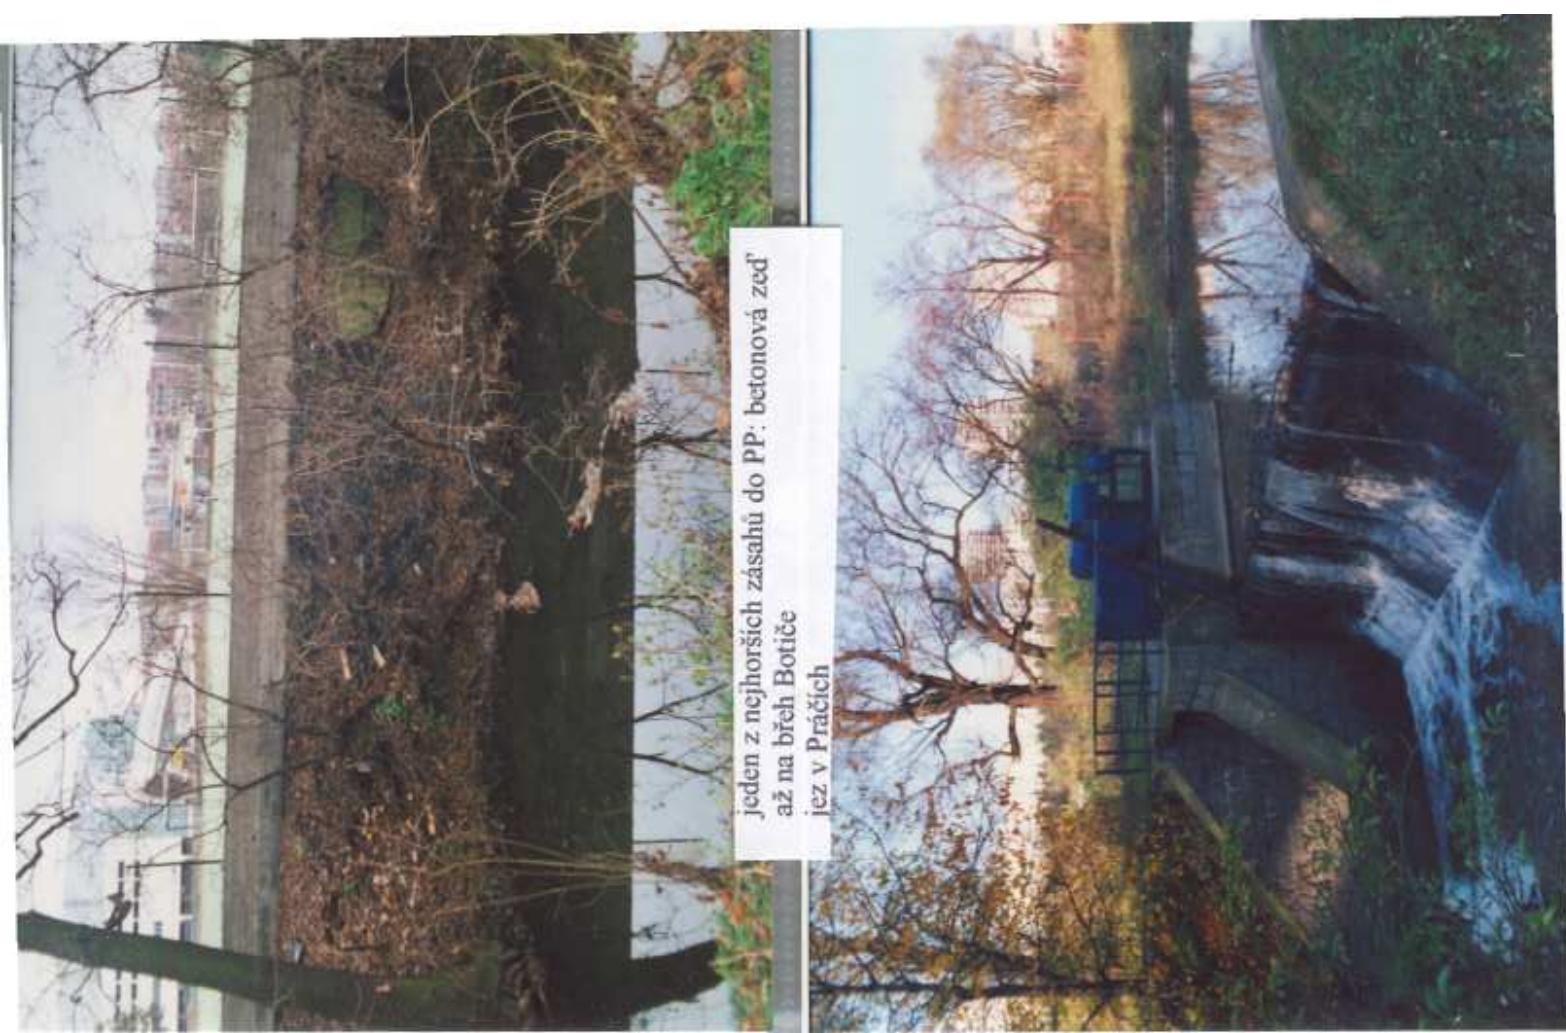
Naopak velmi necitlivý a drastický byl zásah výstavbou hřiště a betonové zdi u Shopping parku až na hranici PP, na břehovou čáru Botiče. Ne zcela vhodný je i zásah v ohbí Botiče na vysokém břehu, kde při likvidaci nepovolené skládky (což je dobré) vzal za své i břehový porost převážně trnky. Z hlediska půdohranného šlo o vhodný porost, kryt pro ptáky, i když z hlediska veřejnosti zřejmě celý porost byl považován za neestetické "křovi".

jeden z nejhorších zásahů do PP: betonová zeď
až na břeh Botiče
jez v Pračích

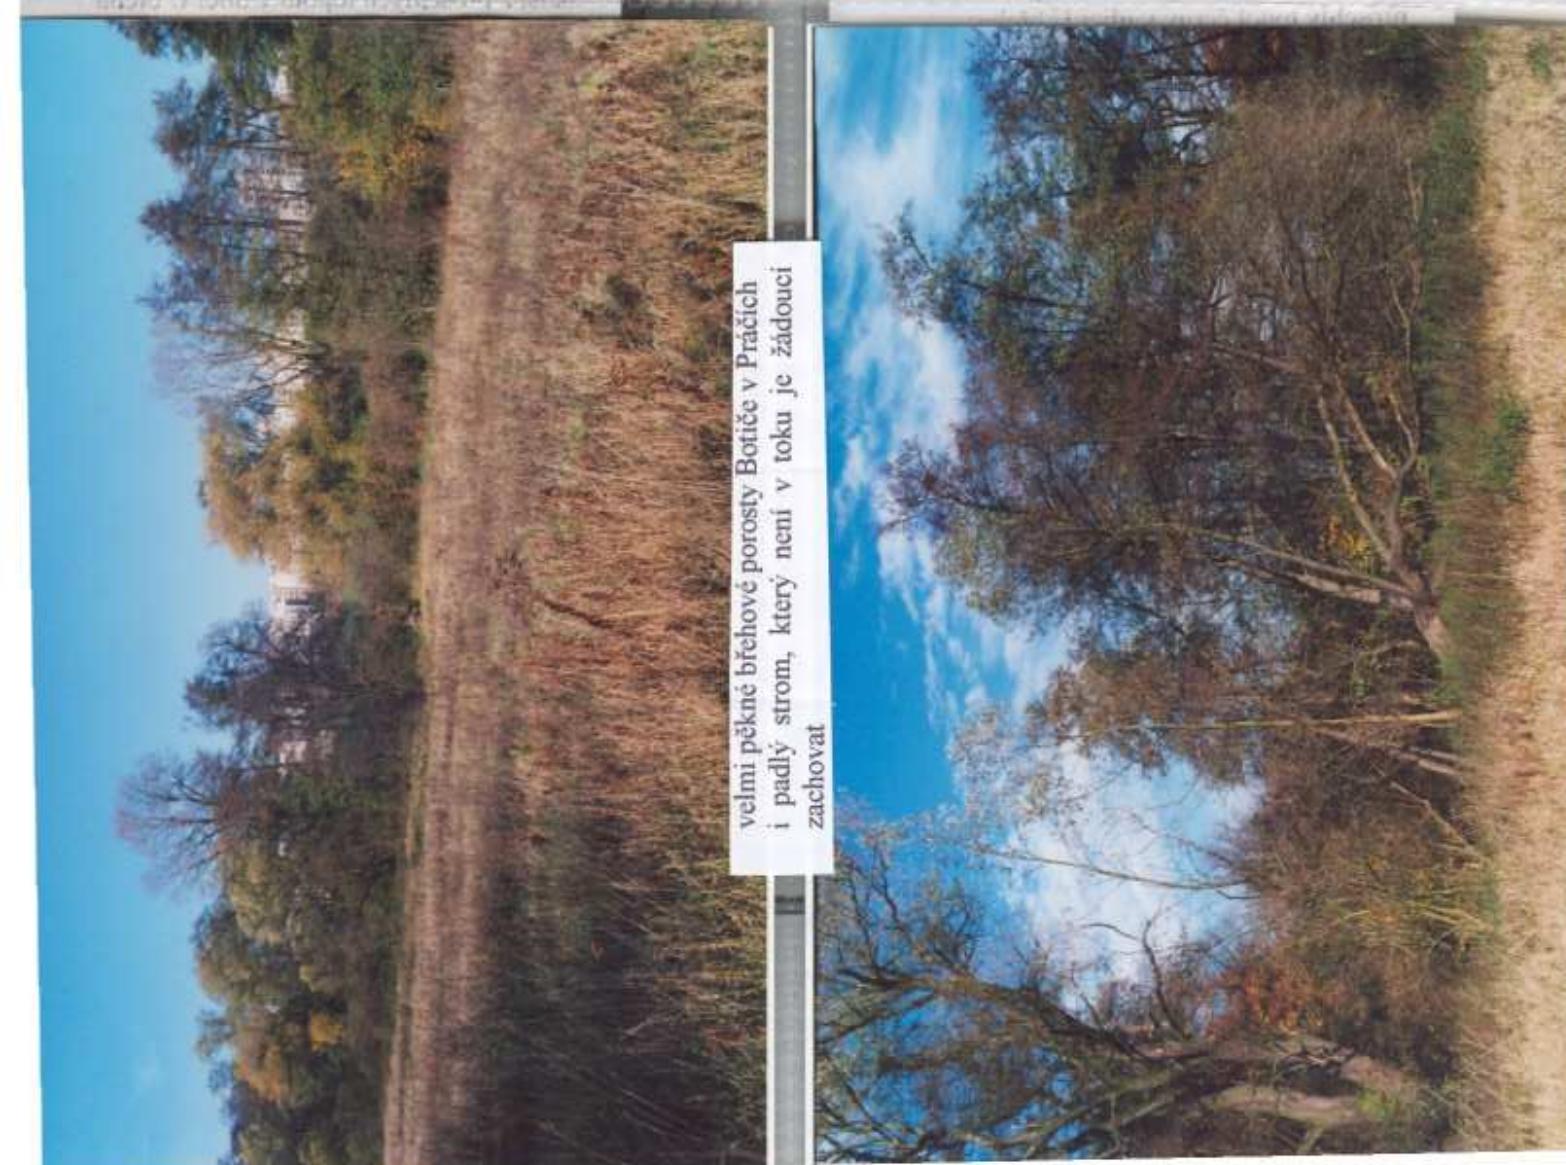
velmi pěkné břehové porosty Botiče v Pračích
i padly strom, který není v toku je žadoucí
zachovat

Zde se zaměřit pouze na pasivní odstraňování kmenů napadaných do vody, kde by mohly tvořit překážku v průtoku vody, mohly by usměrňovat vodu proti břehu apod. Ponechávat duté, suché a hmyzem obsazené stromy i jejich torza. Preferovat funkci přírodní památky. Odstranit z kmenů budky, přibité hřeby, které poškozují kmeny stromů a volit šetrný způsob zavěšení bez přibíjení.

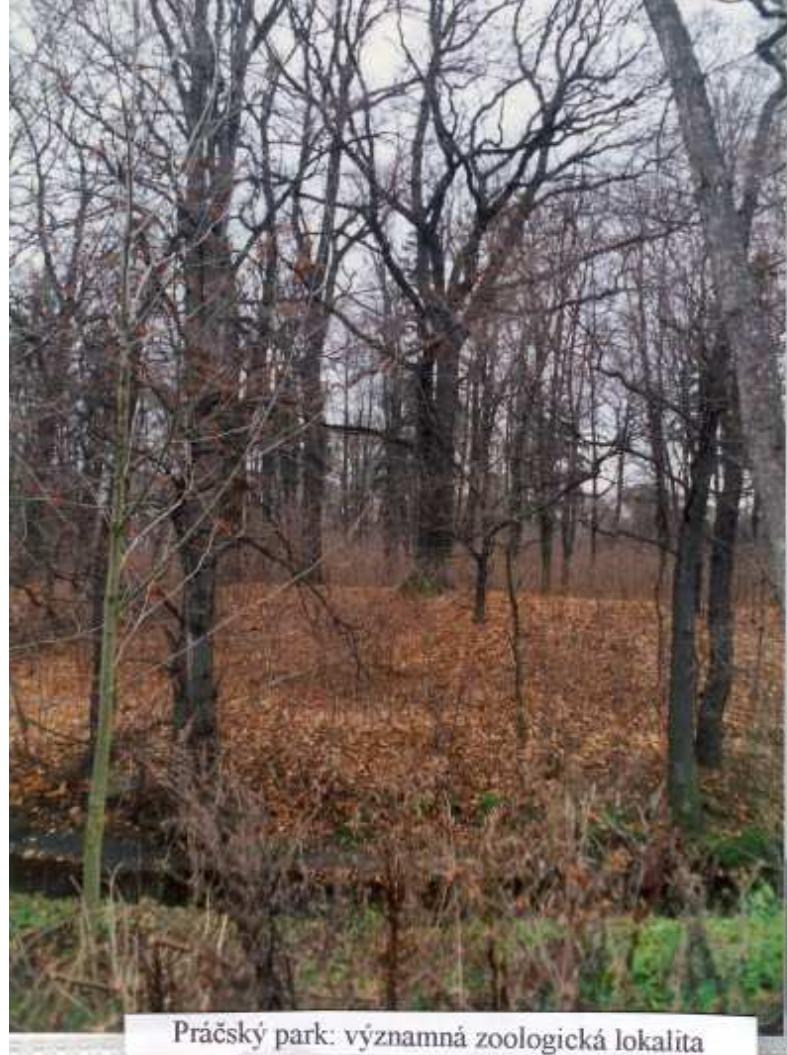
Práčský park: významná zoologická lokalita
proschlý topol černý v ulici U břehu

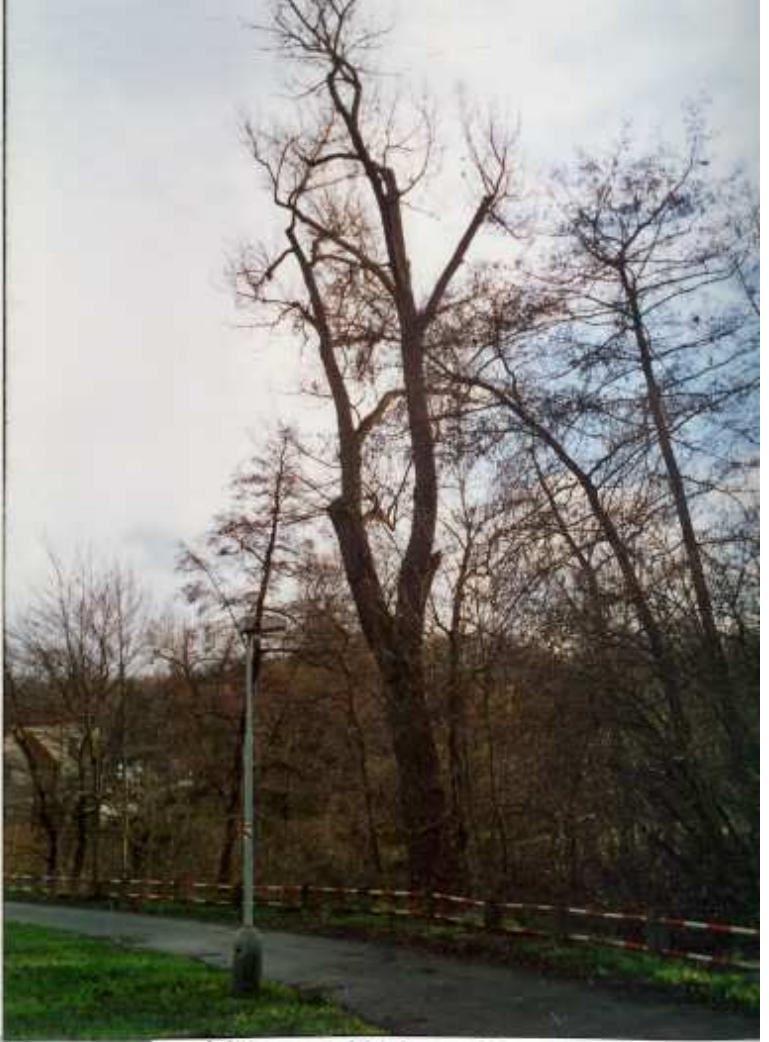
další z proschlých topolů v ulici U břehu
