„Revitalizace stromů ve starém centrálním parku v Praze – Dubči“

**Dokumentace k ukončení, převzetí a vyhodnocení akce
realizovanou s finančním příspěvím Hlavního města Prahy
a M.Č. Dubeč**

Zhotovitel:

Arbonet, s.r.o., Dolská 2486/12, 193 00, Praha 9 - Horní Počernice
Tel. 603 465612, e-mail: info@arbonet.cz

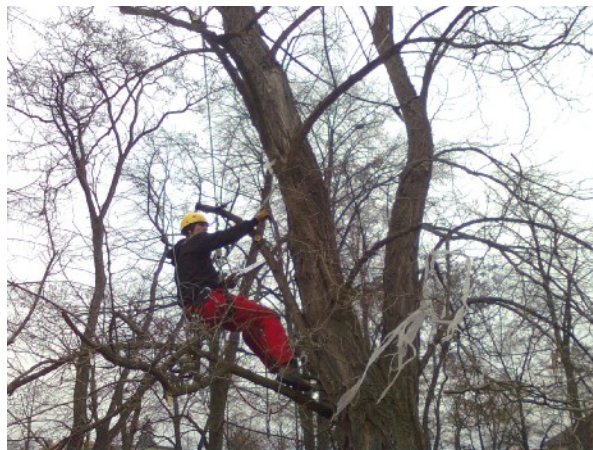
Zdravotní řez (RZ) - hlavním cílem tohoto komplexního ošetření je odstranění větví suchých, mechanicky poškozených, odumírajících, zavěšených, křížících se a vzájemně se odírajících. To vše při zachování charakteristického habitu daného taxonu. Zdravotní řez je zaměřen na posílení vitality stromu, provozní bezpečnosti, ale také na odstranění defektů, které jsou v této době již patrné, ale v plné míře by se projevil až s odstupem několika let (např. počínající tlaková větvení apod.)

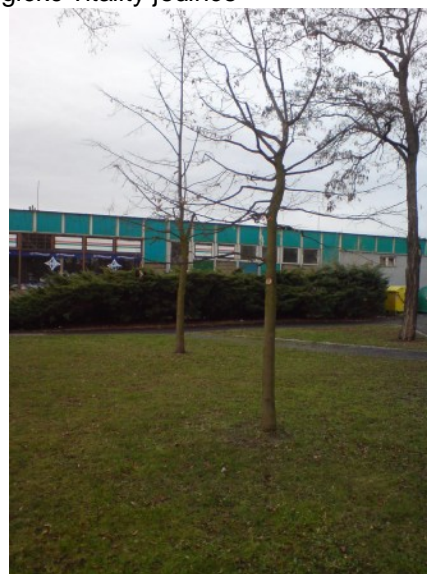
Kromě větví poškozených, příp. i suchých, je nutné odstranit konkurenční (kodominantní) větvení, navzájem se křížící větve, větve se zarůstající kůrou do úžlabí (tlaková větvení), větve směřující do koruny nebo korunu zahušťující apod. Úprava koruny se provádí především prosvětlováním. Větve se v tomto případě odstraňují řezem "na větvní límeček" stejně jako u dospělého stromu. Zakracování se provádí pouze v případech redukce větve s ostrým úhlem nasazení s cílem odklonění a zapěstování plnohodnotné postranní větve, nebo při postupné redukci větve s cílem úplného odstranění. Zakrácení větví by mělo být provedeno řezem na vnější větev (u velmi mladých stromů příp. na postr. pupen) přičemž ponechaná větev by neměla mít menší průměr než 1/3 průměru odříznuté části.

Specifickým případem u výchovného řezu je úprava podchodné (podjezdné) výšky stromu, čili výšky v níž se kmen větví v korunu. Alejové stromy by měly být distribuovány s korunkou založenou cca ve 2,5 m (v závislosti na druhu, kultivaru a stáří). To je

výška vhodná pro pěší zóny. V případě stromů na okrajích silnic je třeba v závislosti na výšce projíždějících vozidel dodržet podjezdový profil volný až do výšky 4.5 m. Pakliže daný jedinec na stanovišti nevyhovuje těmto parametrům je třeba postupnými zásahy (citlivým provedením řezu) upravit korunu do požadovaných parametrů.

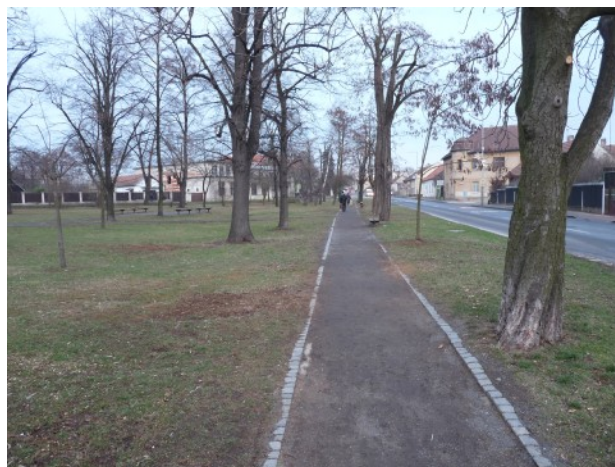
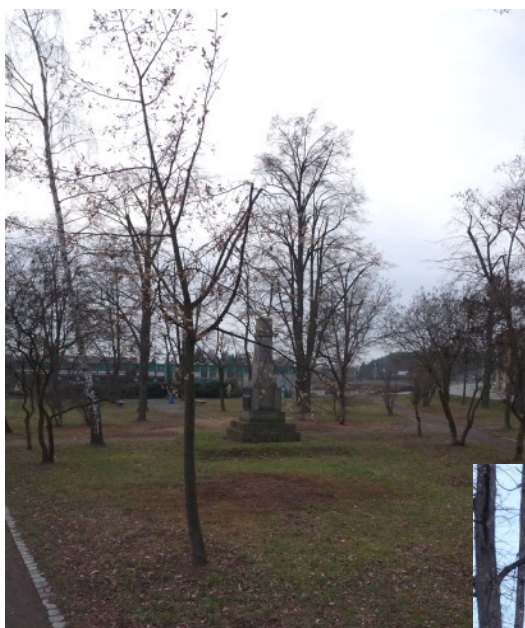
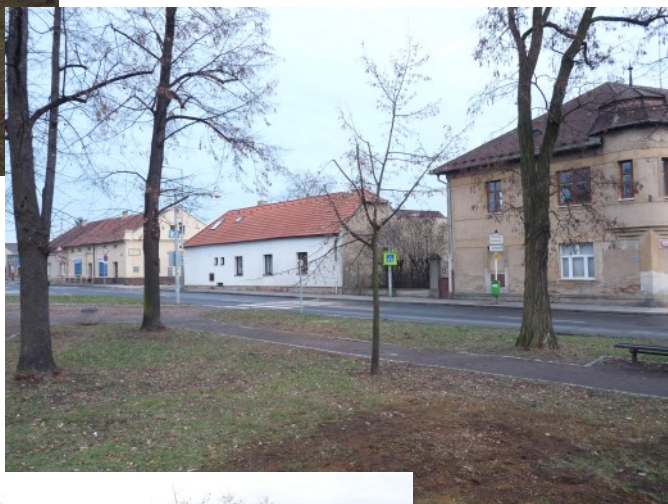
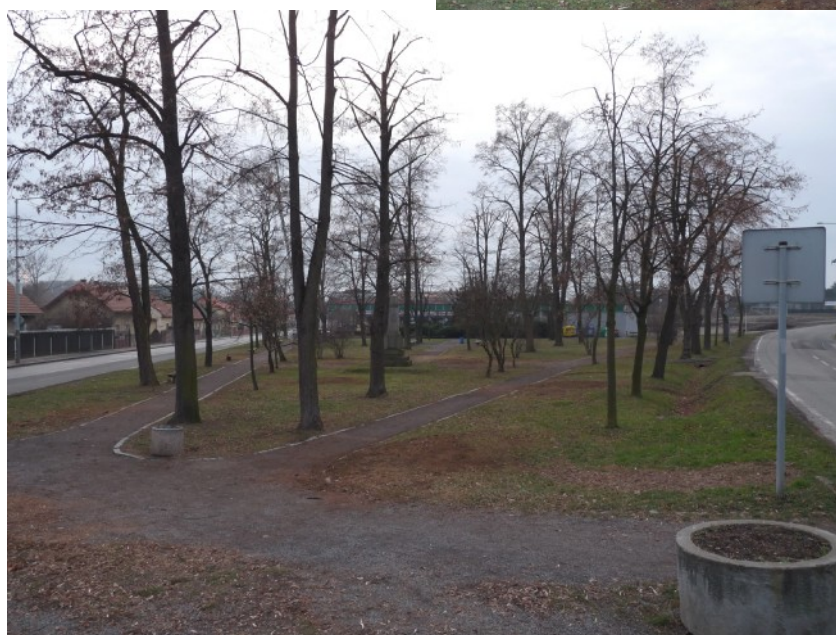
I přesto, že stromy jsou v tuto chvíli bez listů, je na první pohled čitelné prosvětlení parku, vytvoření kompaktnějších travnatých ploch. Z korun zmizely suché větve, stromy působí upraveným a příjemným dojmem. Znatelný je i výchovný řez mladých stromů, které mají jasně formované osy a kosterní větvení. Velice kladně lze také hodnotit uvolnění prostoru kolem pomníku, který má tvořit jakýsi střed, či dispoziční dominantu. Ta byla hustotou okolních stromů potlačena.

V neposlední řadě je třeba zdůraznit výrazné posílení provozní bezpečnosti zbylých stromů, které jsou stabilizovány buď řezem, nebo preventivními vazbami. Pokud nedojde k extrémním výkyvům počasí (jako byl např. Kyřil), lze označit park po realizaci projektu z hlediska stromů za bezpečný.
